A “modernização” da cidade de Campinas no discurso dos médicos e engenheiros no final do século XIX: reformas, reconstruções e demolições entre a estética e a higiene

The “modernization” of city of Campinas in doctors and engineers speech in the late 19th century: reformations, reconstructions and demolitions between aesthetics and hygiene

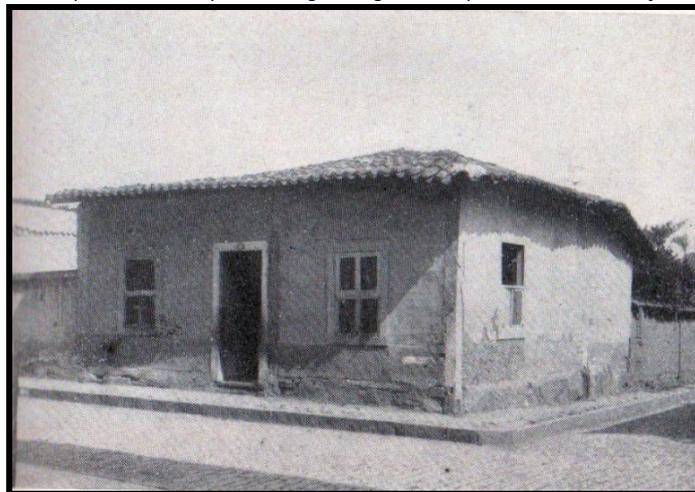
Figura 1. Antiga casa em Campinas construída em taipa de mão. Esta técnica fora condenada pelo Código de Posturas da Câmara Municipal de Campinas, de 1880, pois não seguia “o gosto e arquitetura das construções modernas”.

A casa apresentava-se em péssimo estado de conservação, sendo que a edificação, segundo o próprio engenheiro, estava prestes a ruir. Diante do parecer do engenheiro, o então Intendente Municipal Antonio Álvares Lobo, no dia 14 de abril, pediu que o proprietário fosse intimado a demolir o edifício. (COMUNICADO DE VISTORIA, 1894, p.3) Conforme mencionado pelo engenheiro, a casa possuía paredes de pau a pique, portanto, condenada pelo Código de Posturas de 1880. Na figura 1, é possível observar um exemplo de uma casa de pau a pique ou taipa de mão.

1895, pp.21-2). Casas construídas dentro do padrão da estética colonial, em taipa, eram reformadas, de acordo com a nova estética do final do século XIX. (Figuras 1, 2 e 3)

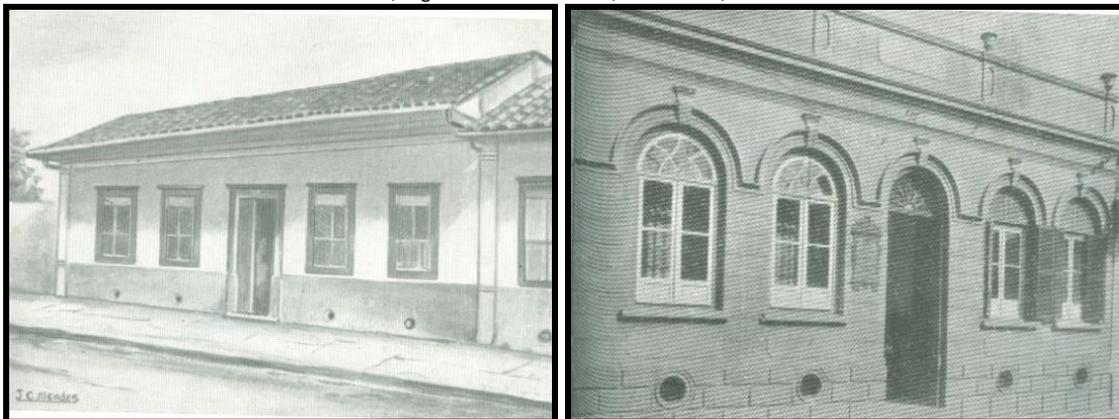
Figuras 2 e 3. Exemplo da casa na Rua Regente Feijó, onde nasceu Carlos Gomes, na versão original, segundo a “antiga estética” e na versão reformada, segundo a nova estética, neoclássica, do final do século XIX.

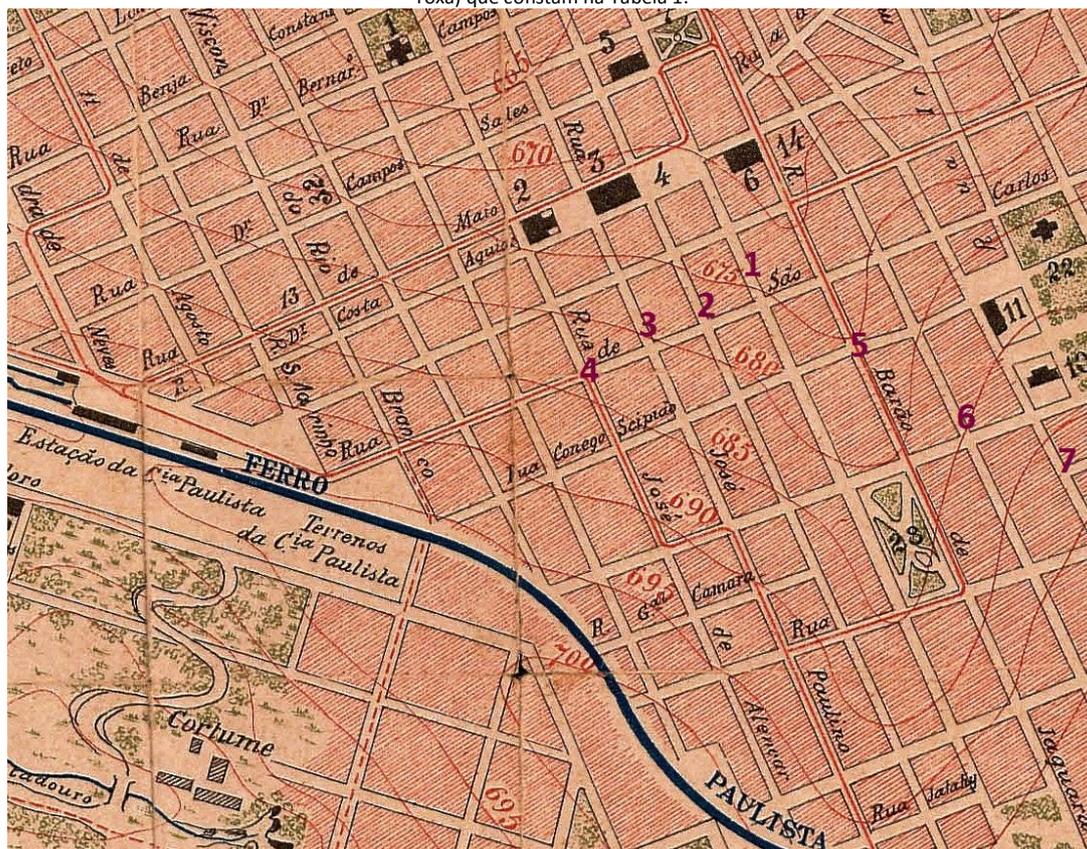
Figura 4: Detalhe da Planta da Cidade de Campinas de 1900, onde identificamos algumas ruas (numeração em destaque na cor roxa) que constam na Tabela 1.

Na Figura 4, identificamos na Planta da cidade de Campinas de 1900, algumas ruas que constam na Tabela 1, nas quais foram recomendadas demolições de imóveis pelo delegado de higiene Dr. Eduardo Magalhães em 1896 e pelo chefe da Comissão Sanitária do Estado de São Paulo em Campinas Dr. Emílio Ribas em 1897. As ruas identificadas são: 1: Rua Francisco Glicério; 2: Rua Regente Feijó; 3: Rua José Paulino; 4: Rua José de Alencar; 5: Rua Barão de Jaguará; 6: Rua Dr. Quirino e 7: Rua General Carneiro.
