Concreto, assinatura moderna: articulações de teoria e prática no Projeto de Restauro da Capela de São Miguel Paulista

SILVA, Tania Cristina Bordon Miotto (1)

(1) Professora Doutoranda, Programa de pós-graduação PPGAU, Universidade Presbiteriana Mackenzie, São Paulo, SP, Brasil; email: tmiotto@uol.com.br

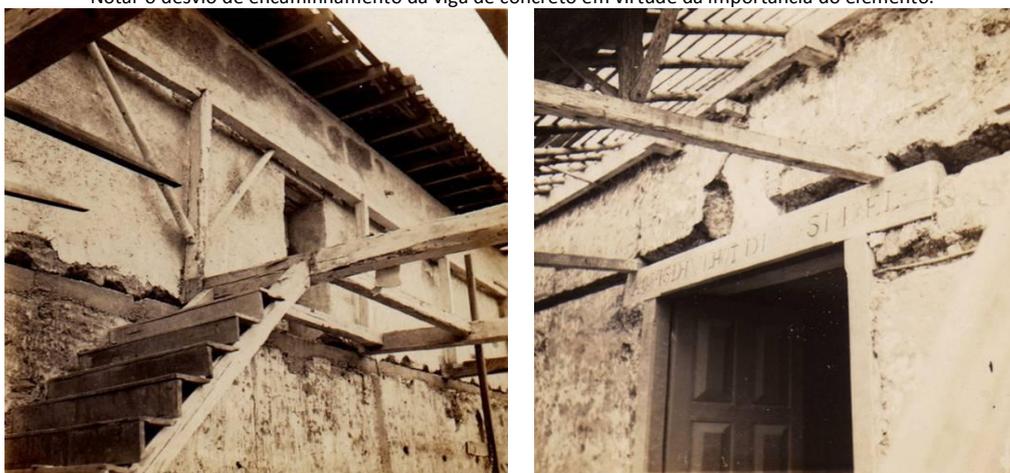
Figura 1: À esq., detalhe da Varanda Lateral, a escada que leva ao púlpito e a Viga de Concreto Armado, 1940. Figura 2: À dir., detalhe da parede no Alpendre, com o rasgo para o encaixe de uma viga de concreto armado sobre a verga da porta principal. Notar o desvio de encaminhamento da viga de concreto em virtude da importância do elemento.

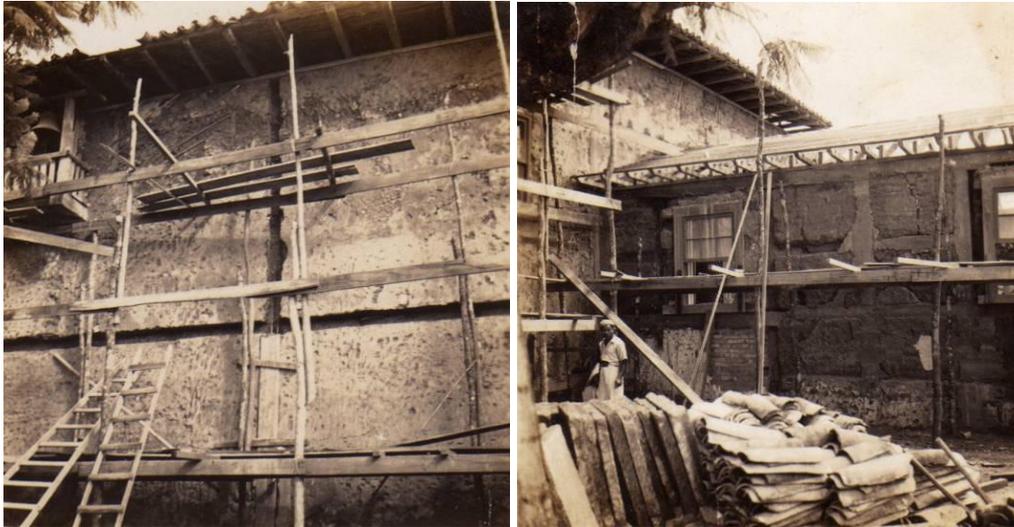
Figuras 03: À esq., vista da parede externa, próxima à sacada dos sinos, com detalhe dos rasgos para recebimento do concreto armado. Na foto ainda é visível os ferros para recebimento do concreto para finalização da coluna. Figura 4: À dir., vista da parede externa da Capela Lateral, com detalhe dos rasgos para recebimento do concreto armado. Esta parede foi encontrada com rasgos e preenchimento com vãos em madeira.

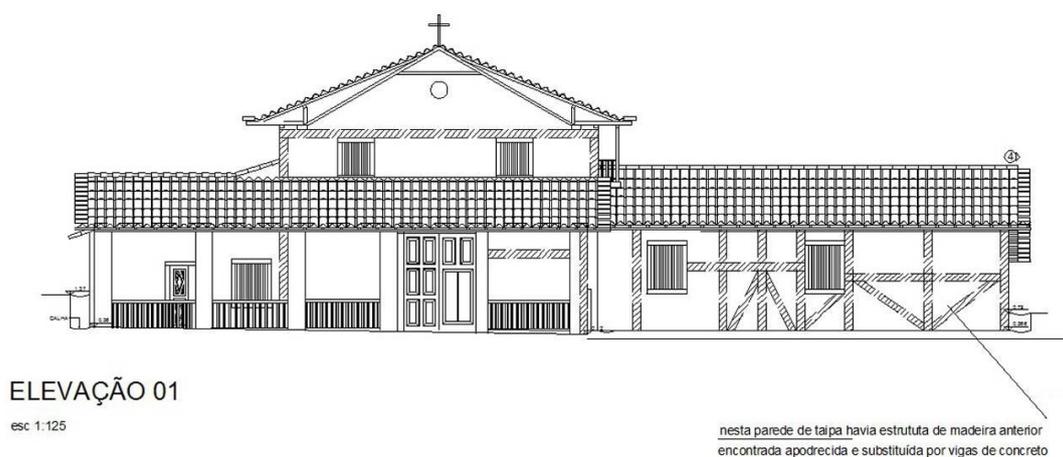
Figura 5: Fachada Frontal-Localização das vigas e pilares de concreto armado, conforme fotos do Restauo de 1940 e acervo IPHAN, 9ª SR/SP.

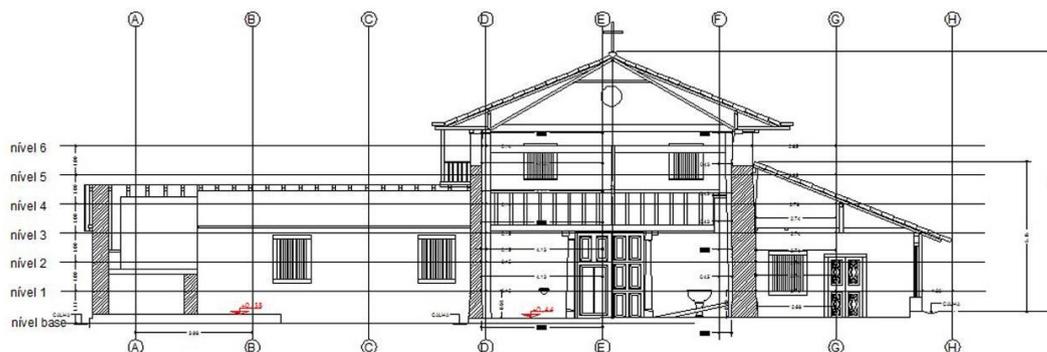
CORTE- EIXO "V"

Figura 6: Corte esquemático da Capela de São Miguel, parte integrante do Projeto de Restauro, com levantamento das paredes de taipa em sentido vertical e horizontal. Fonte: Projeto M. Palote e Tânia Miotto.

Dos métodos de consolidação (esqueleto de concreto armado e lançamento de concreto ou argamassa armada sobre a taipa), pode-se concluir a mínima compatibilidade e máxima agressividade quando recobre a região a ser consolidada. Este novo revestimento retira o desenho natural da superfície, conforme levantamento métrico arquitetônico de 2006, de M. Palote e Tânia Miotto⁷, além de que cada restauração constitui um caso a ser analisado de acordo com suas particularidades. Para aqueles que atuam na preservação de bens culturais, é necessário superar atitudes ditadas por predileções, alicerçadas em uma visão histórica e associadas a estudos multidisciplinares, justamente para se minimizar o risco de posturas individualistas.

⁷ Levantamento feito com eixos esquemáticos, em sentido tanto horizontal e vertical, com o uso de trena eletrônica, prumos e distâncias equivalentes. Uma forma de catalogação dos desaprumos da estrutura.
