Orientação espacial em Hospital Público Universitário

Spatial orientation in Public University Hospital

COSTA, Angelina Dias Leão (1); SCARANO, Larissa (2)

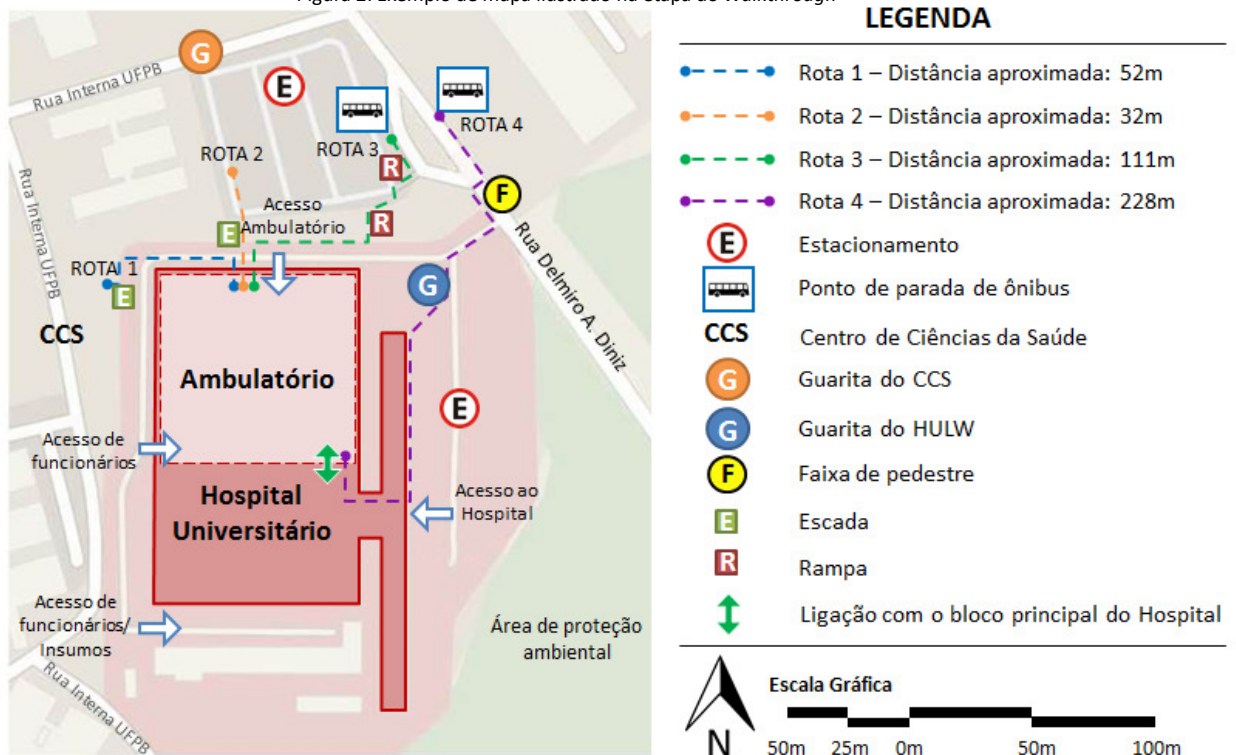
Figura 2: Exemplo de mapa ilustrado na etapa do *Walkthrough*

O ambulatório possui duas entradas para pacientes, sendo uma a principal, onde estão localizados recepção (para cadastro de pacientes e marcação de consultas e exames), espera, posto de informações e sanitários; e um outro acesso, secundário, que liga a circulação do ambulatório ao bloco principal do hospital universitário (figura 2).

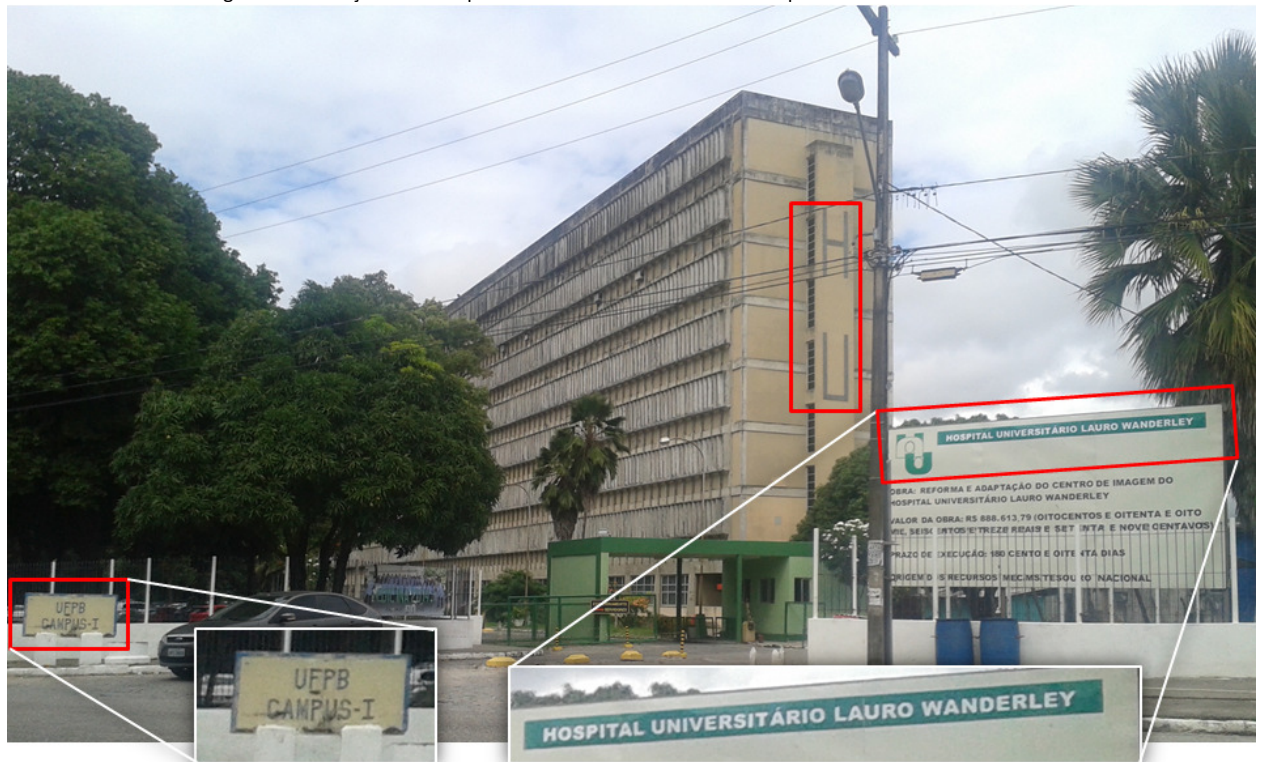
Figura 3: Sinalização bastante precária existente no entorno do Hospital Universitário

Na via de acesso ao ambulatório há vagas de estacionamento, mas nenhuma está sinalizada como reservada para pessoas com deficiência ou idosos. Observou-se também, que os acessos não possuem qualquer tipo de sinalização, exceto a entrada principal que possui uma placa de obra temporária que indica uma reforma no estabelecimento, outra bastante precária e mal posicionada que sinaliza o campus da UFPB e a própria fachada do bloco principal que possui as letras “HU” no revestimento, abreviatura de Hospital Universitário (figura 3).

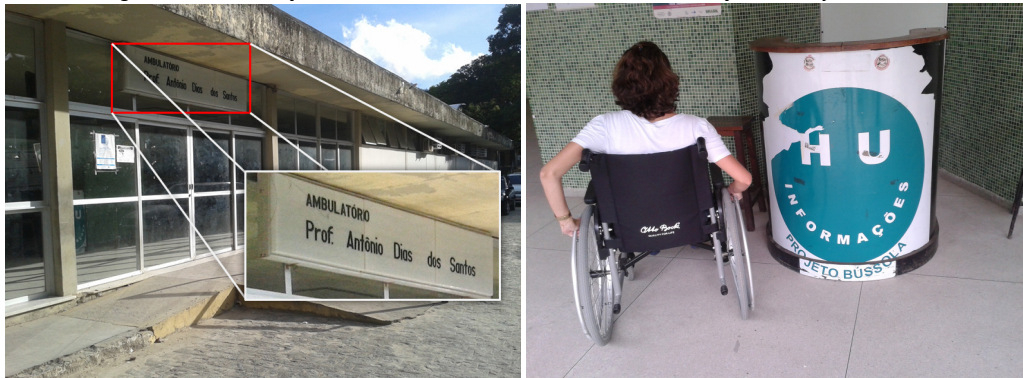
Figuras 4 e 5: Sinalização na entrada do ambulatório e Posto de informações do Projeto Bússola.

Também foi identificada a sinalização na entrada do ambulatório, que se encontra há uma altura de difícil visualização (figura 4). Além disso, ainda durante as visitas exploratórias, observou-se a instalação de um posto de informações do Projeto Bússola-HU¹ próximo a entrada do Ambulatório (figura 5). Este projeto se refere a um Projeto de Extensão da UFPB, que reúne estudantes de diferentes cursos (Medicina, Enfermagem, Nutrição, Odontologia, Fisioterapia, Educação Física, Farmácia, além de Serviço Social e Psicologia) com o objetivo de promover uma maior interação entre o público e a instituição, orientando o usuário do hospital quanto ao acesso aos consultórios, à realização de exames.

No projeto, antes de dar início às atividades, os alunos envolvidos passam por uma oficina a fim de conhecer o funcionamento do espaço. Em seguida, com roupa de fácil identificação e munidos de uma prancheta e lápis ou caneta, trabalham como voluntários em trios com o auxílio de um tutor, um turno por semana, auxiliando na recepção hospitalar e fornecendo mais informações aos pacientes. Além disso, o posto de informações serve de referência para que os usuários possam procurá-los e se informar. Ressalta-se a importância desse projeto na orientação do usuário, e consequentemente no sentimento de segurança que lhes é proporcionado, dada a pouca sinalização visual, e a inexistente sinalização tátil e sonora presentes no ambulatório.

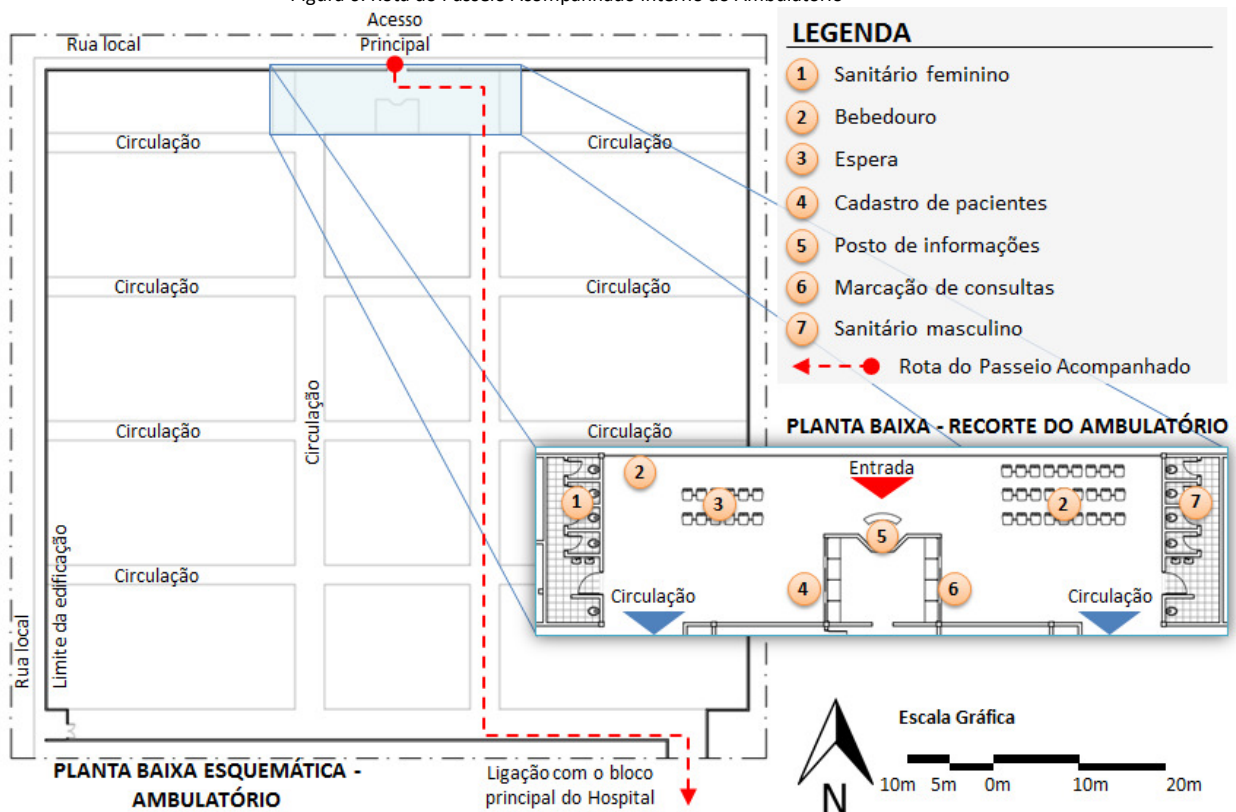
Figura 6: Rota do Passeio Acompanhado interno ao Ambulatório

- Rota 1 (52m): Acesso interno à UFPB, para quem vem dos blocos de salas de aula e laboratórios do Centro de Ciências da Saúde;
- Rota 2 (32m): Para quem vem de carro e o estaciona no estacionamento, próximo a guarita do CCS;
- Rota 3(111m): Chegada através de transporte público (ônibus coletivo);
- Rota 4(228m): Após fazer o passeio acompanhado na área interna ao ambulatório, simulamos a saída pelo hospital seguindo para o ponto de ônibus do lado oposto;
- Rota 5 (223m): Rota interna do ambulatório do HULW, passando pela recepção, espera, sanitários e circulação (figura 6).

Já na **rota interna (Rota 5)** do edifício, o balcão de informações e os guichês de atendimento (cadastro e marcação de consultas) foram considerados altos e inapropriados pelo usuário de cadeira de rodas, visto que o convidado só conseguiu aproximar-se ficando “de lado”. Para o cego, a dificuldade foi a ausência sinalização tátil ao longo de todo o trecho, como piso tátil (direcional e de alerta), mapas táteis e informações em braile.

Em seguida, os convidados foram até o sanitário, onde as principais críticas referem-se ao box (in)acessível, para o usuário de cadeira de rodas, sem porta, e com dimensões inadequadas para manobra da cadeira de rodas; faltando ainda um lavatório dentro do box. Além disso, as barras também foram consideradas mal posicionadas e dimensionadas.

Ao circular pelos corredores do ambulatório, o cego encontrou inúmeros obstáculos (caixas com equipamentos deixados provisoriamente e bancos de espera) que não possuem sinalização e piso tátil direcional/de alerta, por esta razão, o convidado precisou desviar deles a todo o momento.

Ainda nos corredores, o usuário em cadeira de rodas sentiu dificuldade para utilizar o dispositivo para álcool em gel, pois estava há 1.46m de altura em relação ao piso. Além disso, a ligação entre o ambulatório e o bloco principal é feito através de catraca eletrônica, que não permite a passagem de alguém em cadeira de rodas, e por esta razão, o convidado precisou passar por uma porta alternativa.
