Intervenções Arquitetônicas Contemporâneas em Ruínas: valorização ou destruição?

Interventions in Contemporary Architectural Ruins: valorization or destruction?

BAETA, Rodrigo Espinha (1);

NERY, Juliana Cardoso (2);

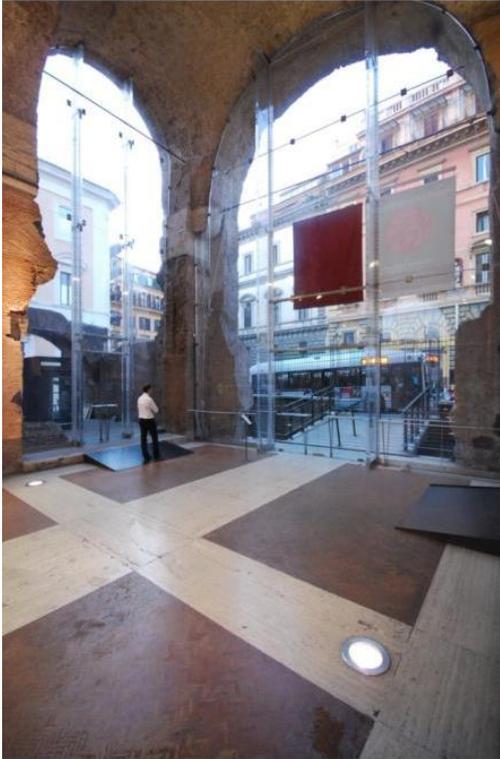
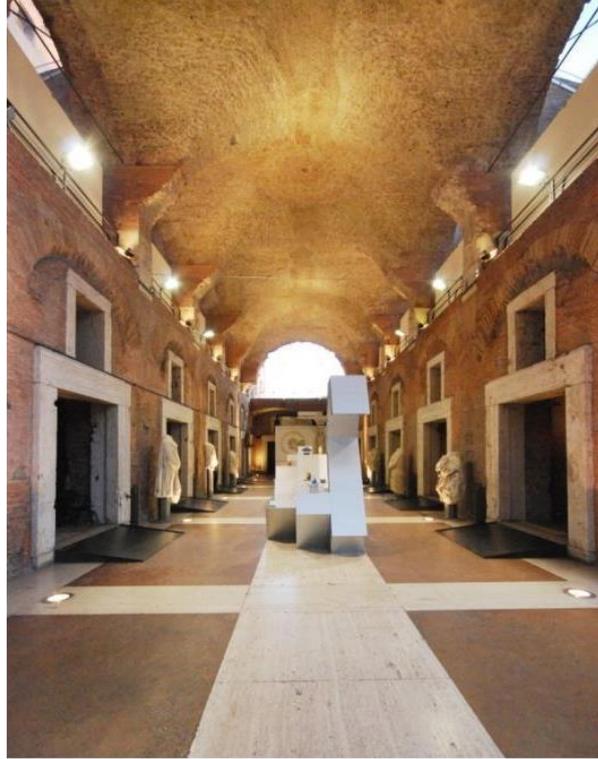
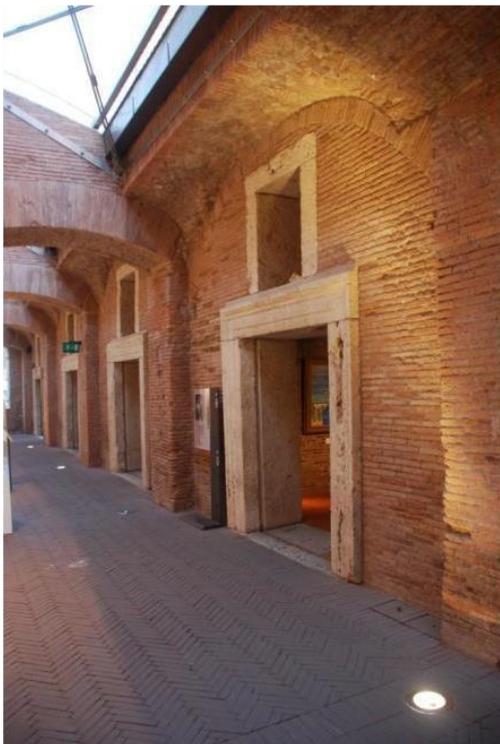
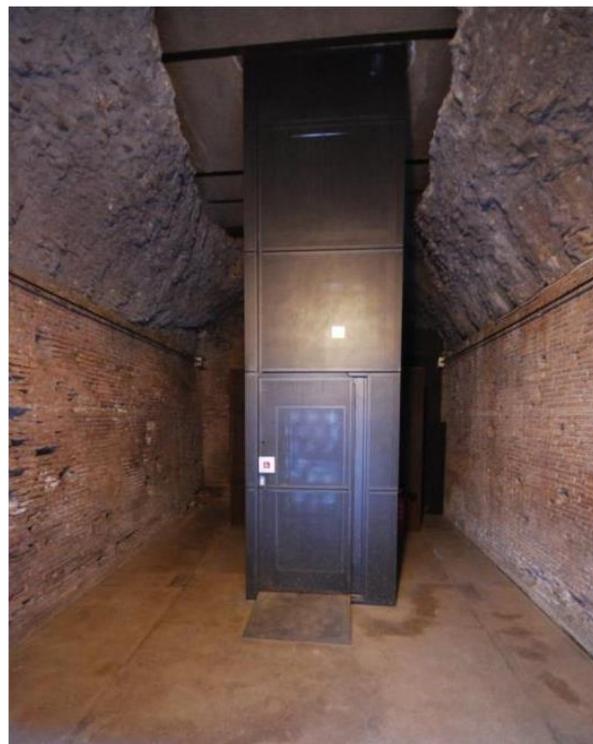
Figura 1: Imagens do Mercado de Trajano após as últimas intervenções realizadas.

Para além da preservação propriamente dita, a intervenção se limitou à adaptação e acessibilidade aos percursos de visitação, bem como à acomodação do monumento ao uso museológico – no qual são oferecidos espaços adequados a exposições permanentes e provisórias. Para isso, vários elementos novos são acrescentados às ruínas do complexo, com os mais variados desenhos e materiais: escadas, rampas, passarelas, guarda-corpos, pisos, elevadores, sanitários, coberturas de vidro que permitem iluminação zenital, fechamentos e esquadrias em vidro, aço ou madeira. Não obstante, todos os acréscimos seguem uma linguagem semelhante e coerentemente contemporânea sem, no entanto, deixarem de ser inserções discretas, quase mudas. Isto é conseguido através do apuro do desenho e da escolha inteligente de materiais que parecem se diluir na massa amorfa da ruína – sem, porém, qualquer concessão à criação de elementos falsamente antigos (Figura 1).

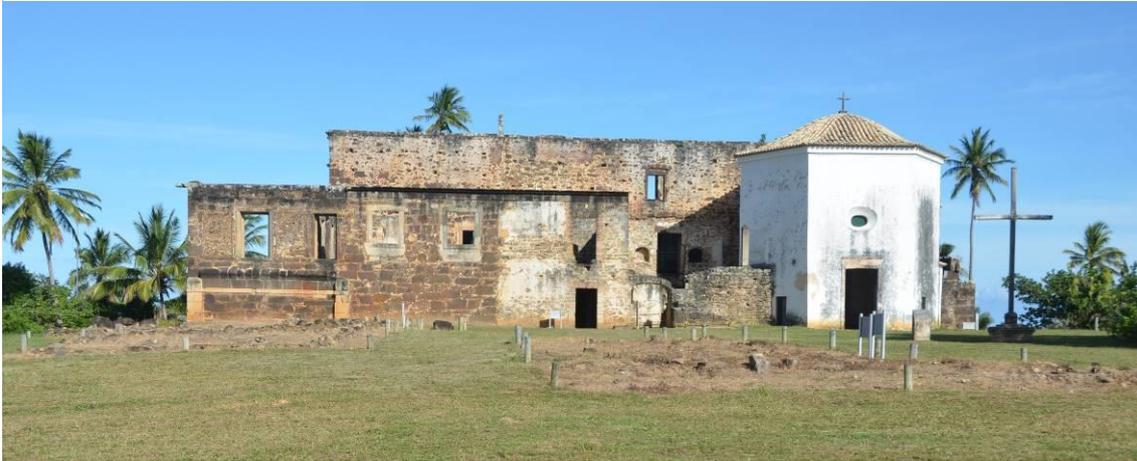
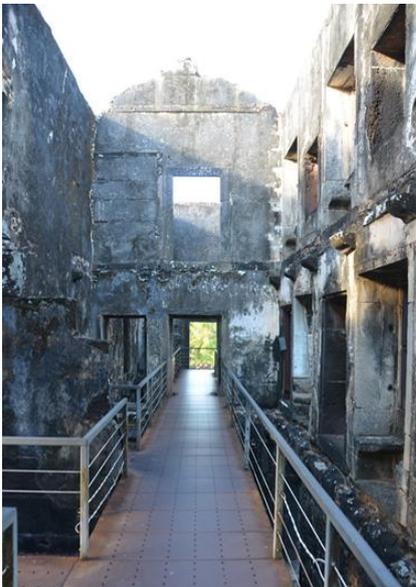
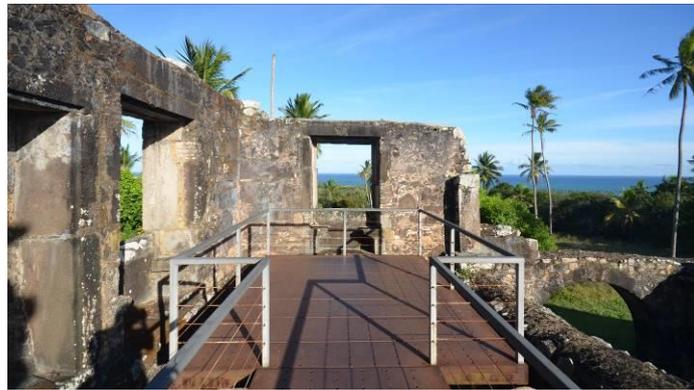
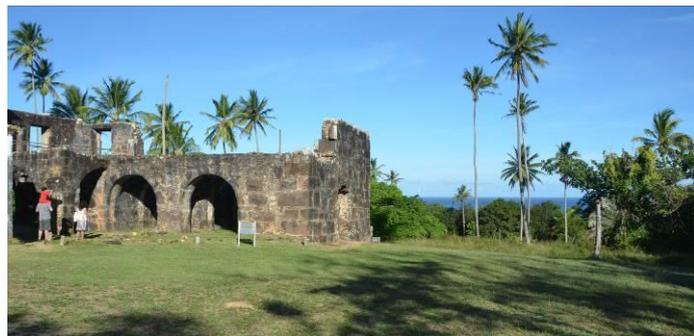
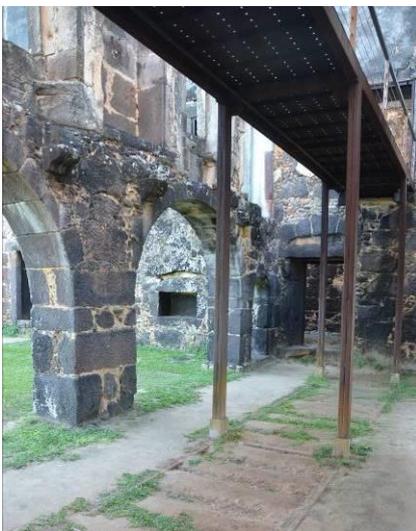
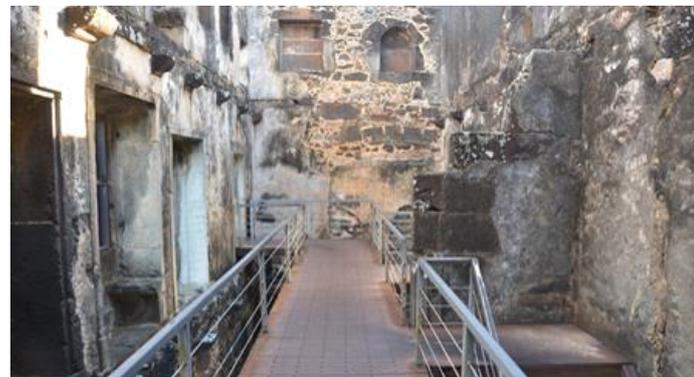
Figura 2: Imagens da Casa da Torre de Garcia D'ávila.

Contudo, a relação de suas ruínas com a paisagem da área costeira no litoral norte baiano, sua implantação em uma colina que se eleva acima da praia em uma paisagem natural realmente exuberante, a qualifica como uma nova obra de arte quiçá mais expressiva que a condição que detinha como objeto arquitetônico íntegro (Figura 2).

Na verdade, a inserção da forma aberta e pitoresca da ruína no sítio natural foi respeitada pelo arquiteto e pela equipe que tratou da parte de conservação e consolidação da ruína. Além dos trabalhos de estabilização, a intervenção se restringiu a oferecer interessantes percursos de visitação na parte interna da construção – particularmente no nível superior, o andar nobre do “castelo”, também proporcionando, ao transeunte, panoramas da paisagem litorânea que se abre a frente. O próprio arquiteto responsável pelo projeto resume:

No restante das ruínas, fora os trabalhos de consolidação, estabilização e drenagem, criamos um pequeno percurso em passarelas metálicas, também em aço *corten* sem pintura, autoportantes, ao nível do piso do primeiro pavimento, de modo a não interferir na sua condição de estabilidade, já que, em nenhum momento, tocam nas paredes, permitindo resgatar algumas visuais interessantes e o acesso a este pavimento mais nobre, onde os visitantes do Solar eram recebidos. A utilização desta tecnologia resultou em uma estrutura mais delgada, que permitiu o livre acesso aos trechos onde foi necessário avançar os estudos arqueológicos e não necessitou de grandes sondagens e fundações para sua instalação. (MELLO, 2002, p: 63)

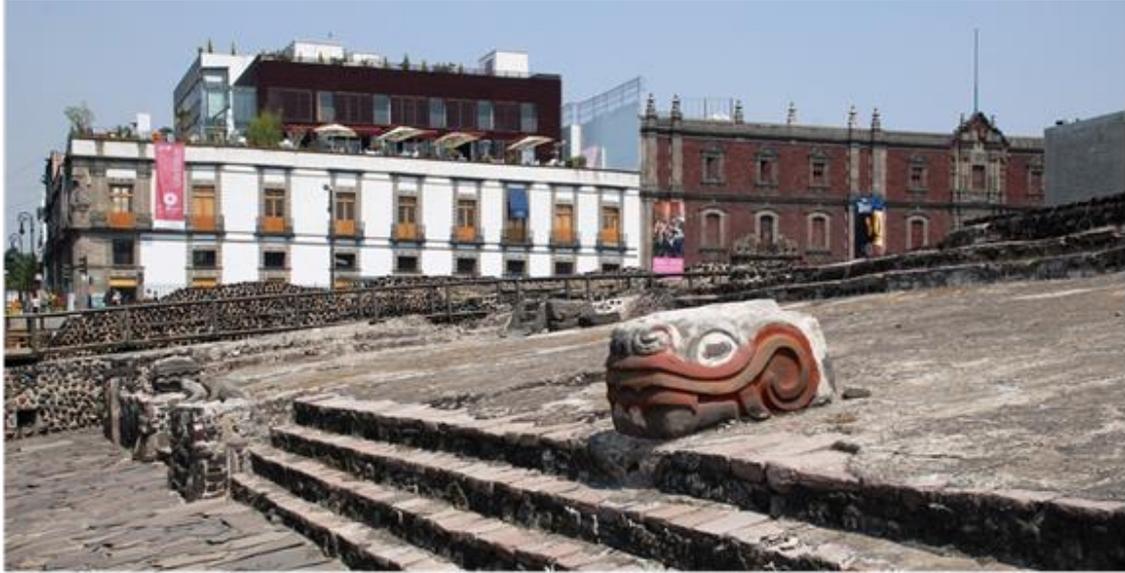
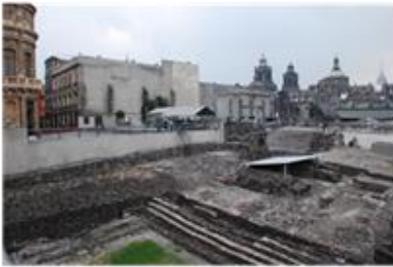
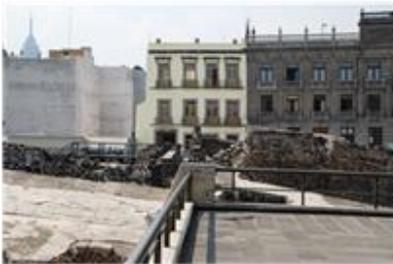
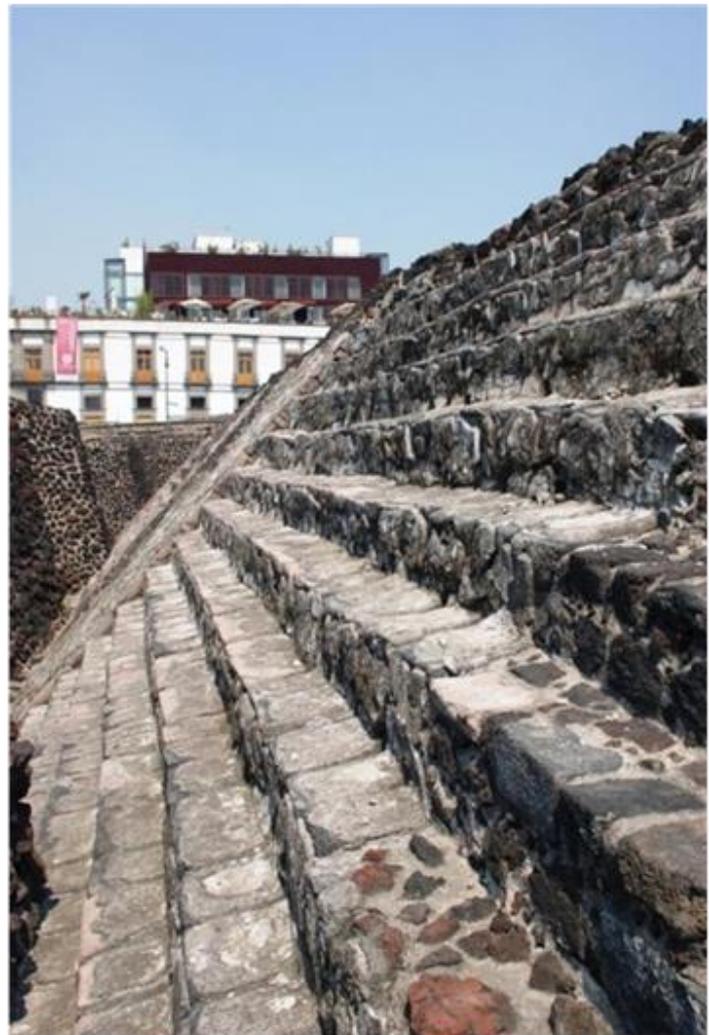
Figura 3: Escavações do Templo Mayor da Ciudad de México.

A exposição das ruínas dos alicerces do Templo Mayor acabaria criando um grave problema e gerando uma importante discussão: o valor, indubitavelmente inestimável, das descobertas arqueológicas no centro histórico de conformação colonial da Ciudad de México compensa ou justifica a perda de treze construções e a abertura de um desolado buraco na mais importante área do centro histórico? Primeiramente, a dilaceração da massa edificada fechada e unitária de pelo menos algumas *manzanas*, com a consequente abertura de um imenso vazio no tecido denso, prejudica sobremaneira o típico encaminhamento perspectivo oriundo dos panoramas retirados da calha das vias retilíneas. Por outro lado – interrompendo a sequência de fachadas alinhadas que, de maneira cadenciada, provocava a fuga em profundidade das ruas –, o vazio que expõe as escavações do centro cerimonial asteca passa naturalmente a se destacar no sítio colonial, competindo com os monumentos religiosos, que com seus pequenos e discretos recuos, mas especialmente com sua imponente arquitetura e decoração, deveriam ser os protagonistas absolutos do cenário artístico de conformação barroca da área central (Figura 3).

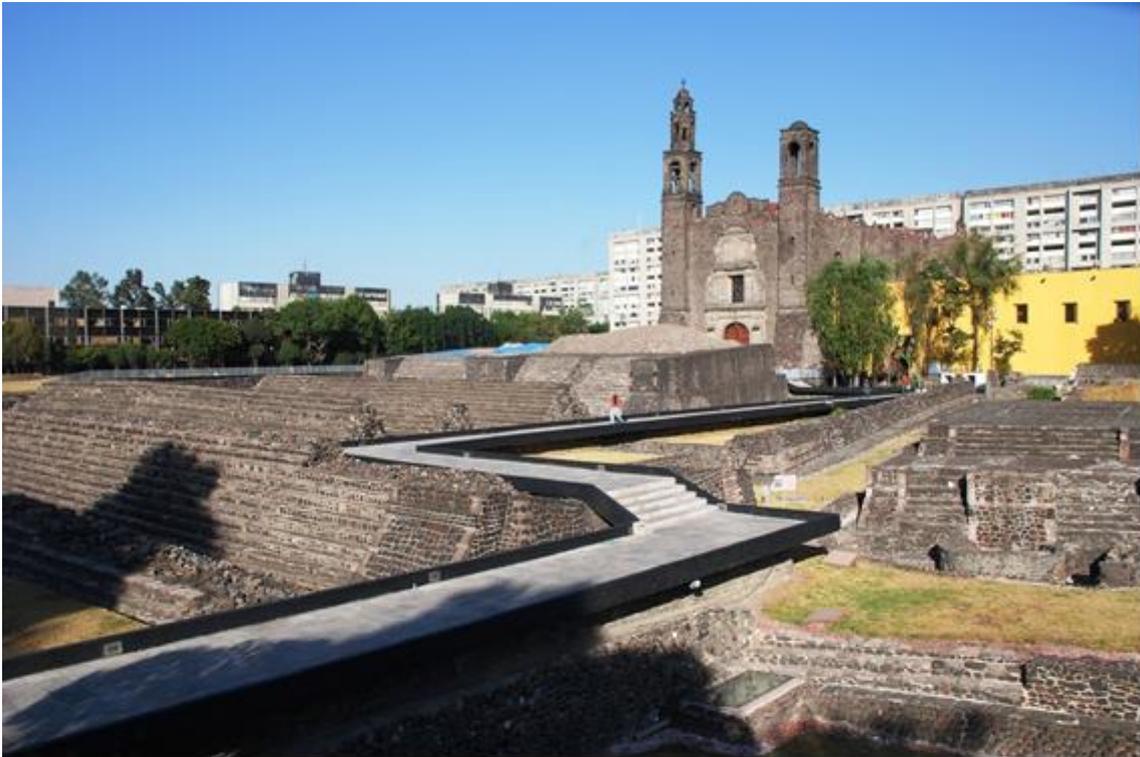
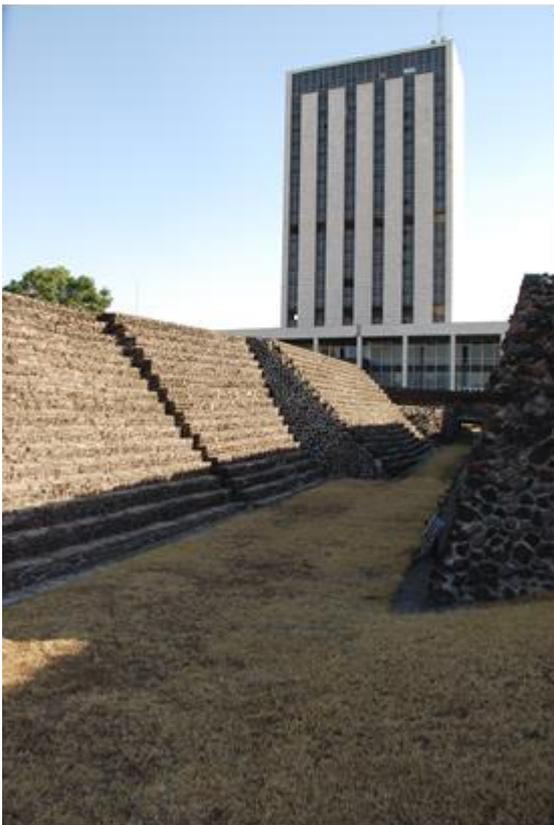
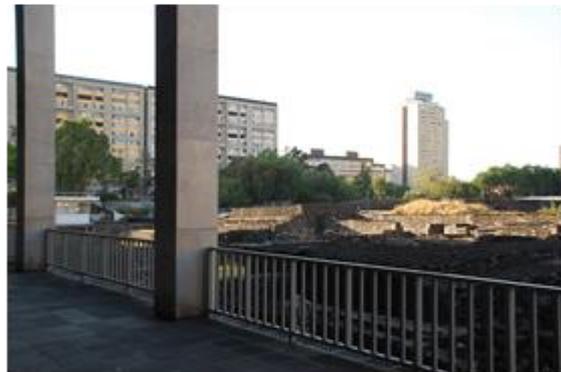
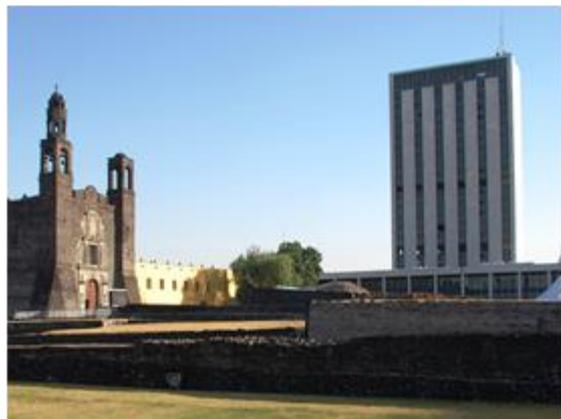
Figura 4: Escavações de Tlatelolco na Ciudad de México.

No entanto, o que mais impressiona é que, ao contrário das escavações do Templo Mayor, o sítio de Tlatelolco não provocou nenhuma ruptura na continuidade do espaço urbano adjacente – formado pelo conjunto urbano modernista de Mario Pani, assim como e pela Torre Tlatelolco, arranha-céu de concreto e vidro, projetado por Pedro Ramírez Vázquez⁵ para receber a Secretaría de Relaciones Exteriores. Na verdade, para o espaço permeável e pouco denso formado pela ocupação modernista e pela torre, o respiro do sítio arqueológico e da área na qual se ergue a igreja e o mosteiro, atua como uma estrutura urbana que favorece e entra em consonância com o caráter paisagístico da área. Não se apresenta como uma fratura na integridade do espaço edificado – como acontece no centro histórico próximo à Catedral; em oposição propõe continuidade com a área adjacente formando a praça onde três culturas se equilibram – a pré-hispânica, a colonial e a moderna (Figura 4).

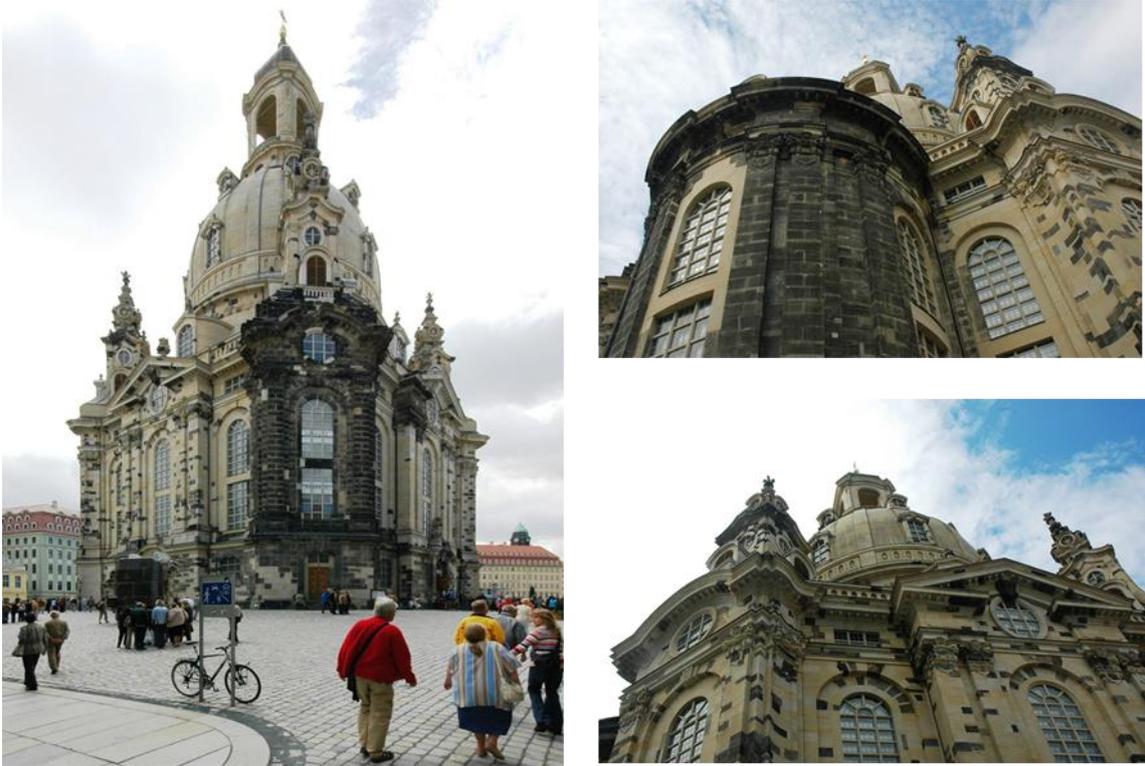
Figura 5: Frauenkirche, em Dresden.

Mais de meio século após o término da segunda guerra mundial, sob a supervisão do engenheiro Eberhard Burger, a igreja seria reconstruído – juntamente com um vasto trecho da área urbana adjacente. Finalizada em 2005, após treze anos de intensos trabalhos, a matéria nova dá corpo a um simulacro que reproduz exatamente as feições da igreja barroca setecentista de Georg Bähr. O aspecto homogêneo e brilhante das pedras beges é estranhamente perturbado por manchas escuras. Essas manchas, que parecem sujeira e acabam dando a impressão de serem pequenas lacunas, são exatamente os débeis vestígios da antiga igreja – que apenas ganham essa condição após a explanação do guia turístico ou da leitura dos panfletos de visitação (Figura 5).

Curioso é o entendimento frequente de que a utilização dos fragmentos de duas paredes externas remanescentes, bem como a inserção de poucas pedras antigas lançadas nas superfícies externas da estrutura claramente renovada, legitima a intervenção e a certifica como uma ação restaurativa na qual não existiria lugar para a contrafação. Não obstante, é claro que a reconstrução de todo o corpo do monumento, incluindo seu espaço interior – com a totalidade de seus elementos decorativos, literalmente reproduzidos tal e qual —, teriam como resultante a confecção de uma maquete em tamanho natural; um simulacro do nobre passado da cidade saxã – uma falsificação histórica e estética que jamais poderia ser confundida com a igreja verdadeira, perdida irremediavelmente no bombardeio de 1945.

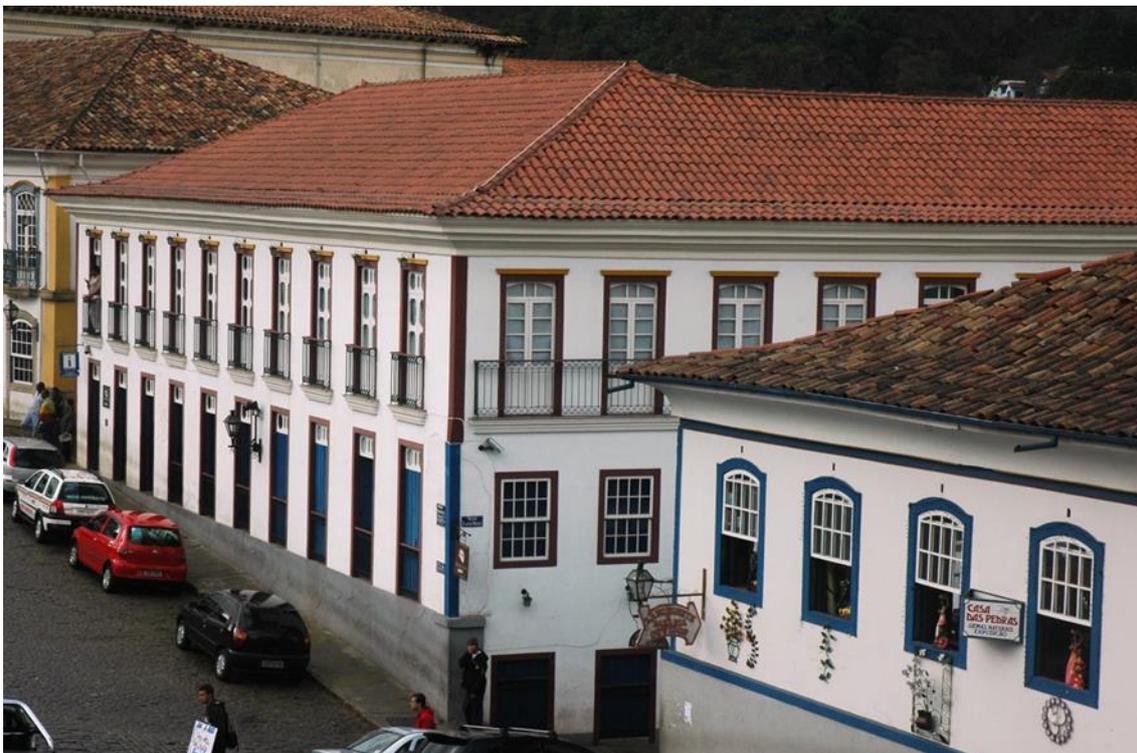
Figura 6: Reconstrução do Hotel Pilão de Ouro Preto.

No Brasil também temos casos similares. Na intervenção realizada pelo arquiteto Fernando Graça no Hotel Pilão de Ouro Preto, após a ocorrência de um avassalador incêndio na noite de 14 de abril de 2003, também se optou pela reconstrução. O sobrado compunha a sequência de casarões que fechavam a Praça Tiradentes, o mais importante espaço público da antiga Vila Rica – levantado em uma das esquinas que se abrem para a Rua do Ouvidor (importante via que desce para a Freguesia de Antônio Dias). A obra, de aspecto novíssimo, reproduz exatamente os ritmos e soluções do antigo casarão incendiado. Inexpressivamente, uma fina, para não dizer patética, linha no reboco branco sussurra para os observadores mais atentos o pouco que teria restado do exterior do casarão colonial – lembrando a ideia de preservar os poucos vestígios das ruínas e pedras enegrecidas pelo incêndio e pelo tempo, da Frauenkirche de Dresden. Mais uma vez, um atestado nada convincente da legitimidade da intervenção.

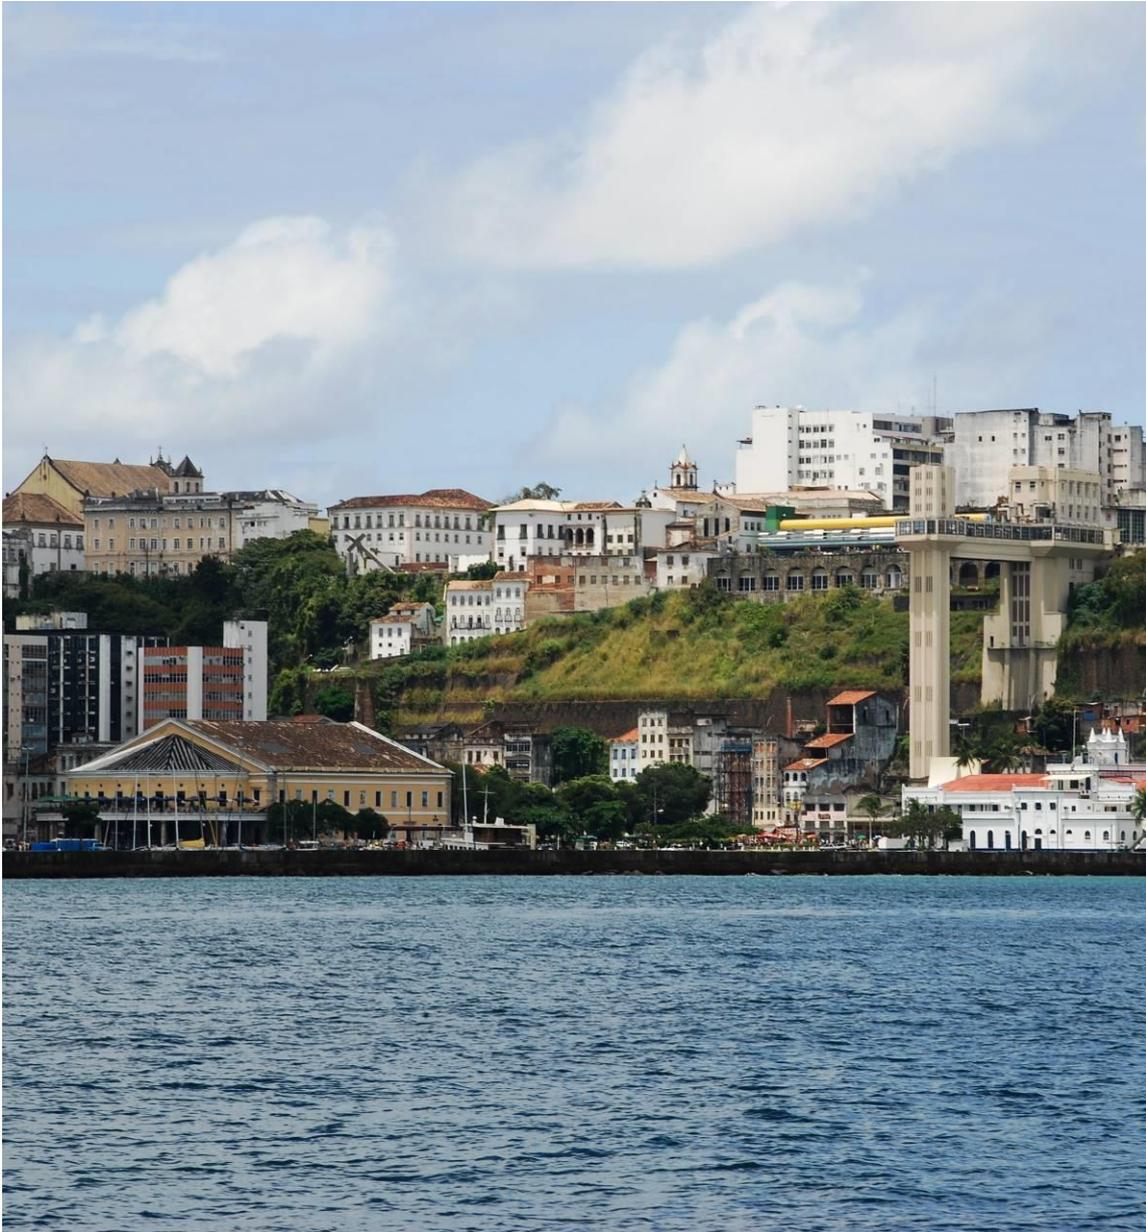
Figura 7: Frontispício de Salvador com Mercado Modelo à esquerda.

Logo, ao propor a recuperação da caixa mural – inclusive com a reconstrução da parede que conformava o meio cilindro de fechamento da rotunda – e ao refazer todo o telhado, Paulo Ormindo restaura a ambiência urbana deste importante trecho da cidade, na qual a imagem da antiga alfândega em sua plena integridade era essencial para a unidade paisagística. Por dentro do edifício, por sua vez, o arquiteto substitui a estrutura de madeira que sustentava pisos e telhados, utilizando novos materiais (concreto e aço) e acrescenta elementos compostos por escadas e passarelas pintados de vermelho. (ANDRADE JUNIOR, 2013, p: 193) Os danos das pedras que se apresentam nas bases dos pilares que sustentam as fileiras de arcos da estrutura preexistente, bem como as avarias daquelas que fazem as marcações de portas e janelas, foram deixados aparentes – como uma memória do incêndio de 1984. O resultado é uma intervenção que respeita e resgata a ambiência e tipologia do antigo mercado, apesar da conjunção de várias soluções de caráter contemporâneo que são utilizadas para as novas demandas funcionais, para a segurança contra novos incêndios, para a memória passada do sinistro (Figura 7).

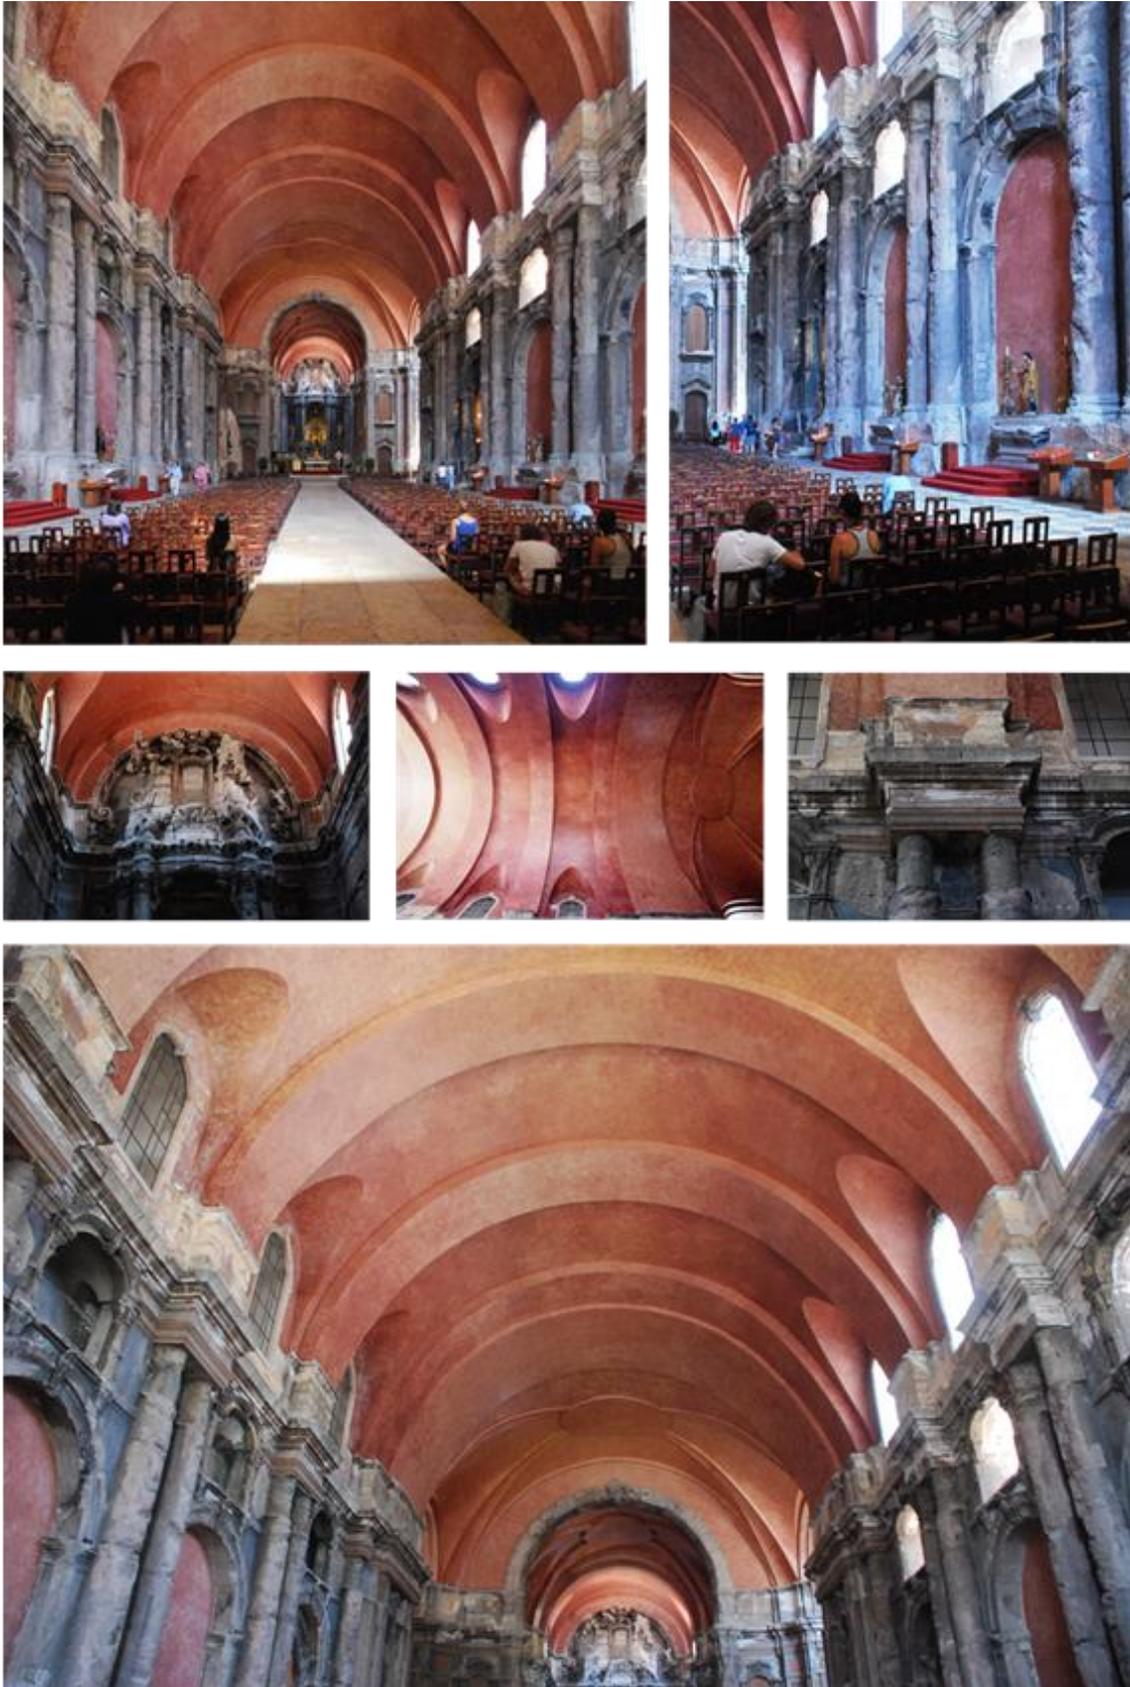
Figura 8: Interior da Igreja de São Domingos, em Lisboa.

Quase quatro décadas depois, Canas conseguiria restaurar a trágica ambiência barroca da igreja, conservando, de forma imaculada, a memória do nefasto acontecimento de 1959. Na verdade, o arquiteto simplesmente sugeriu a consolidação da estrutura arruinada do interior – inclusive o altar mor –, e refez o complexo desenho das antigas abóbadas de madeira que encerravam a nave e a capela-mor desenhando uma contemporânea abóbada metálica que suportaria o novo telhado. Contudo, o arquiteto não recuperaria o arcabouço decorativo das superfícies curvas de fechamento superior, e sim promoveria um tratamento contínuo das superfícies, que ganhariam um tom avermelhado, escuro e texturizado – a mesma solução que usaria para os planos de paredes que fechariam os antigos nichos dos altares.

Na Igreja de São Domingos impressiona como as grandes superfícies vermelhas texturizadas entram em consonância com a trágica imagem das paredes, colunas, arquitraves, cornijas, frisos arruinados – resgatando dramática ambiência escura e soturna, a penumbra original. Ou seja, de maneira imprevisível, o arquiteto consegue restaurar o espírito profundamente trágico e teatral do interior barroco. Logo, a intervenção pode ser entendida como a restauração da unidade artística do preservado contexto histórico, arquitetônico e urbanístico da parte baixa da região central de Lisboa – em função da recuperação da caixa mural do edifício –, mas também se prestaria à restauração da unidade potencial dramática do interior do templo barroco (Figura 8).

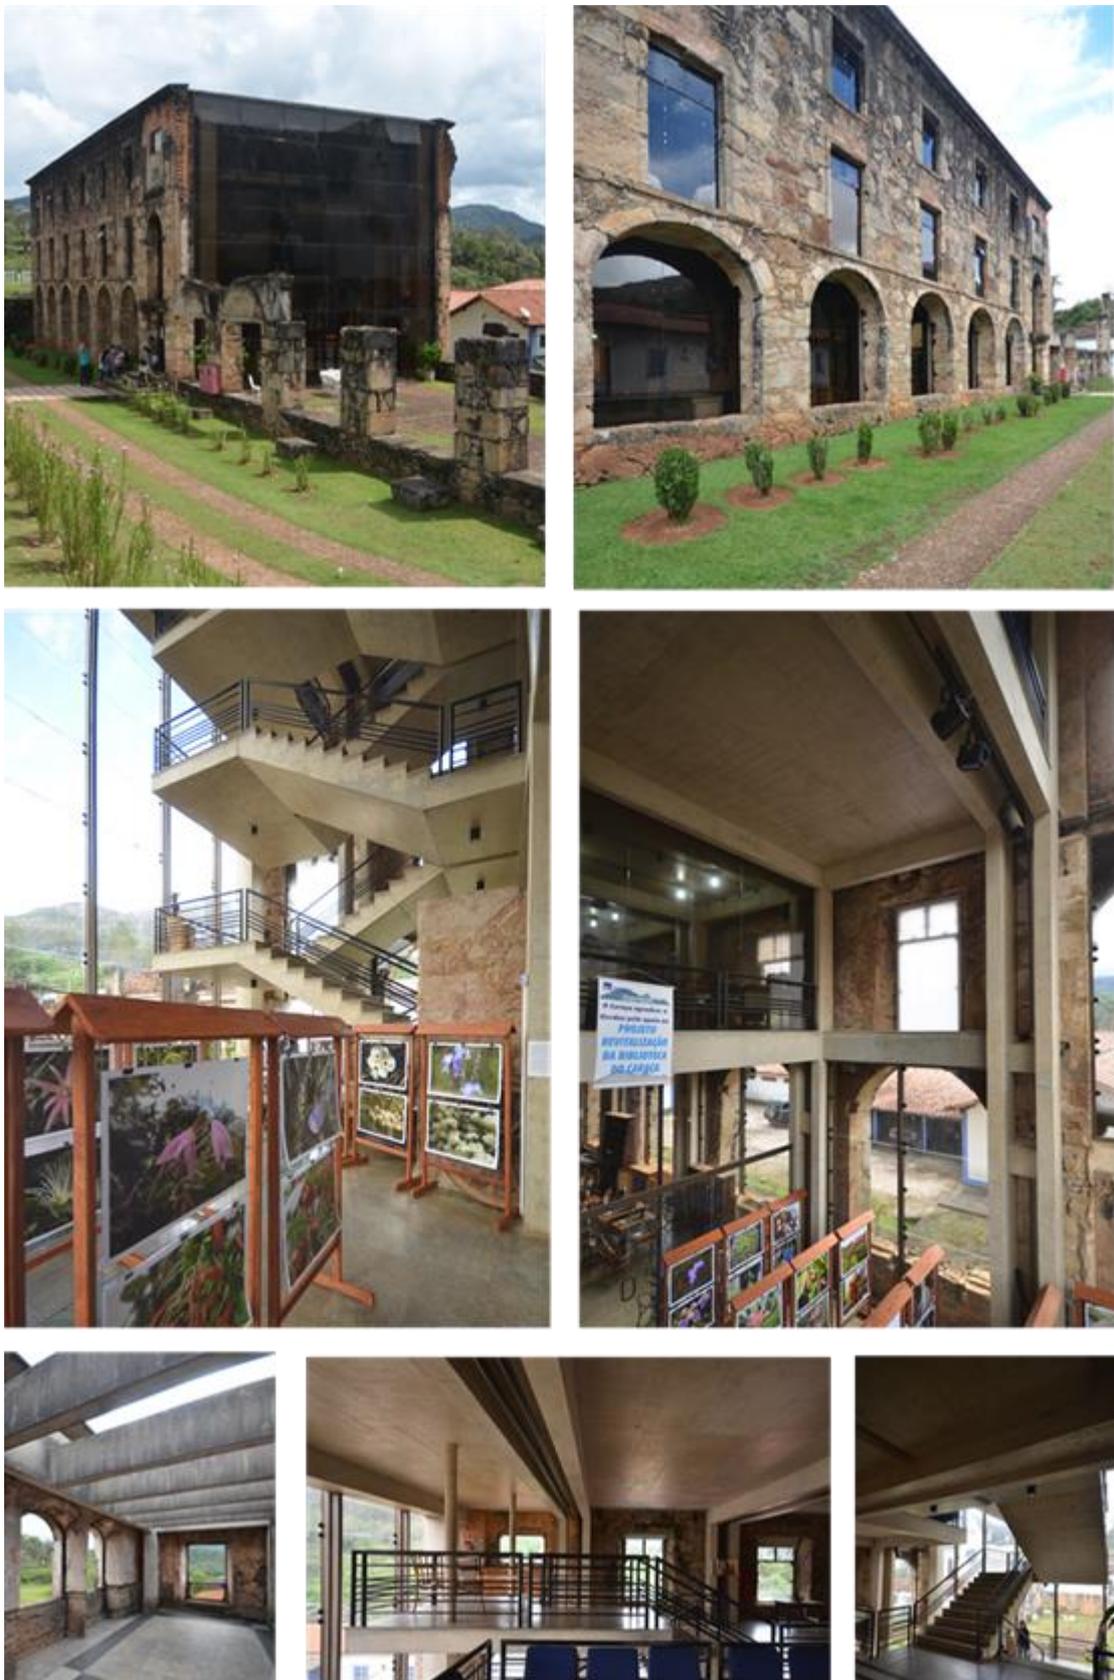
Figura 9: Colégio do Caraça.

Neste sentido, uma espécie de caixa de vidro fumê, com estrutura de concreto aparente sustentando três lajes, seria acomodada dentro das paredes remanescentes da ala sul. Deste modo, as três altas fachadas arruinadas teriam seus múltiplos vãos fechados com panos de vidro escuro – com exceção das janelas do último pavimento da elevação sul que ficariam vazadas, abertas a uma espécie de terraço com pergolado que atenderia ao auditório.

A fachada norte, por sua vez, conformada pelo “oco” deixado na ocasião da derrubada das paredes exteriores de tijolo da parte mais antiga do colégio, receberia um único pano de vidro fumê contínuo, reforçando a ideia da caixa de vidro justaposta à construção.

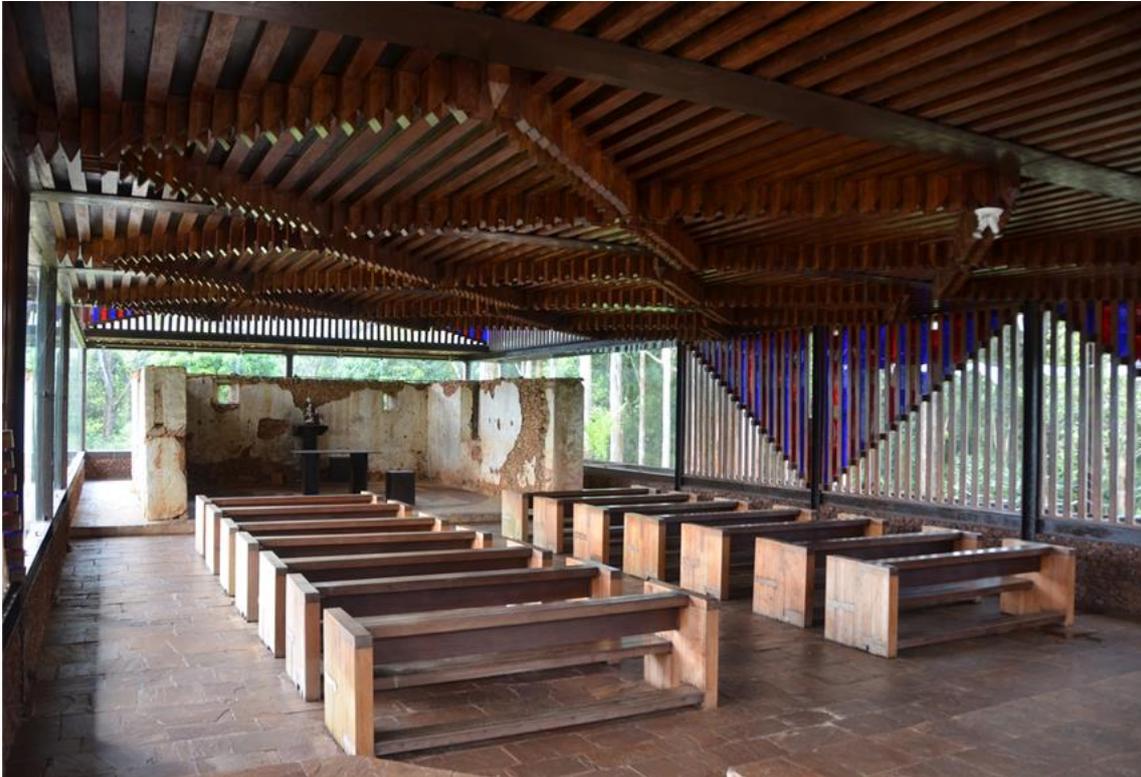
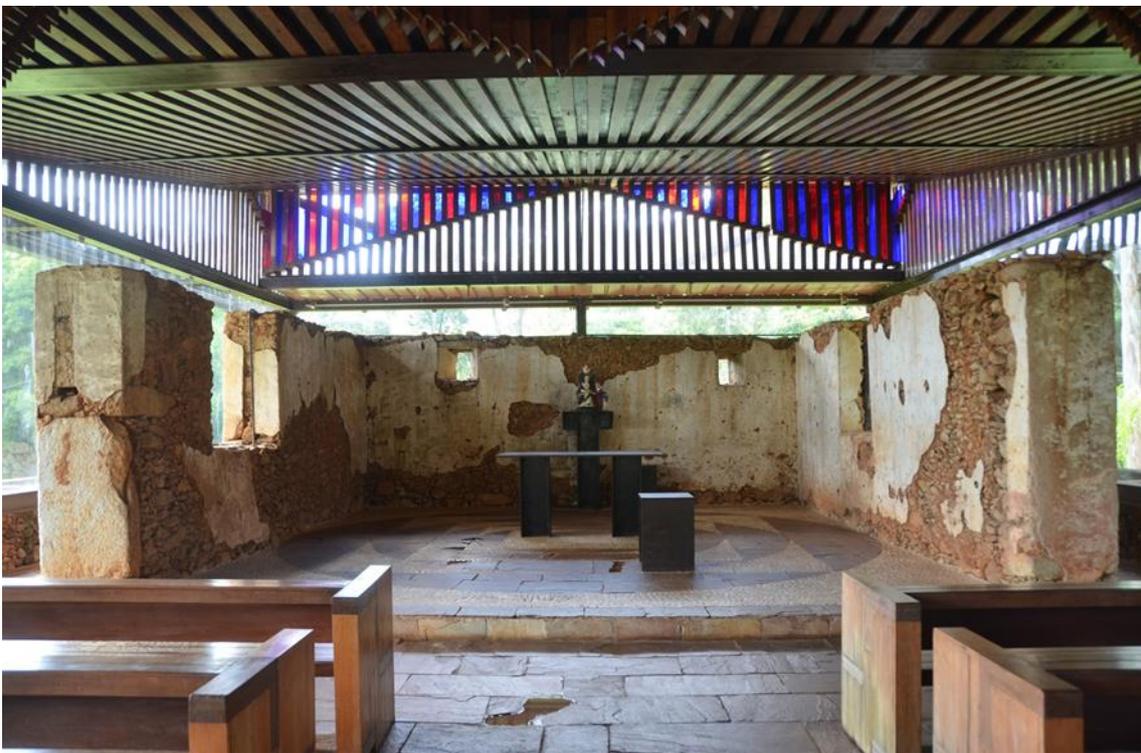
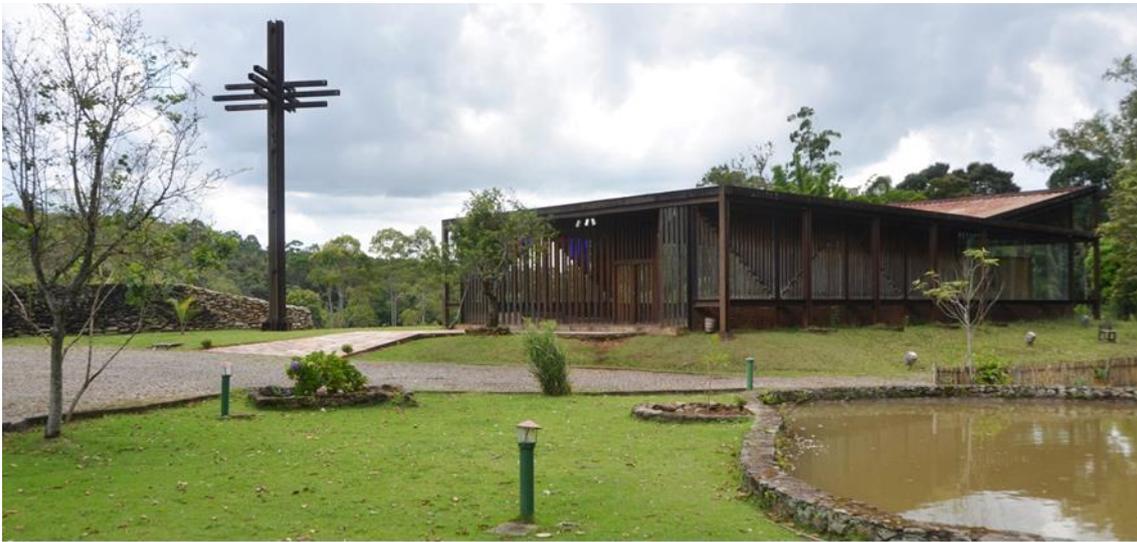
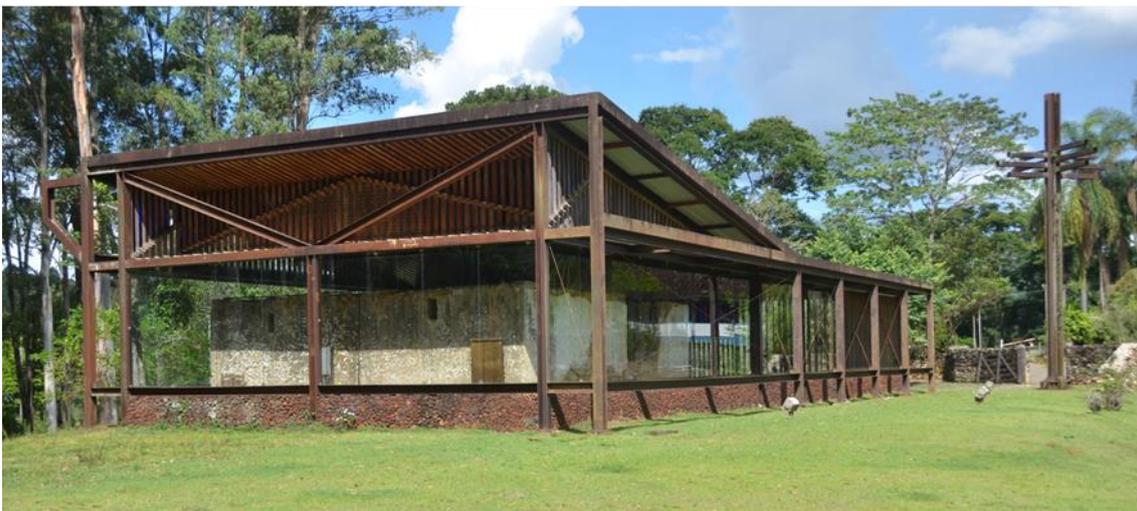
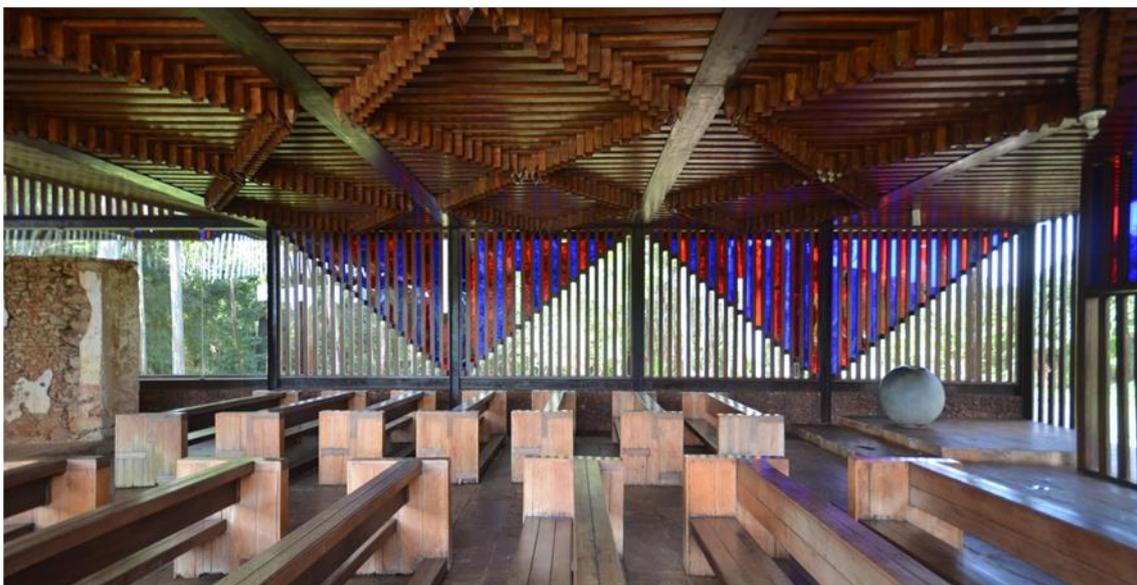
Figura 10: Capela de Santana ao Pé do Morro.

Figura 11: Capela de Santana ao Pé do Morro.

Neste contexto, as paredes degradadas aparecem em total congruência com o vão transparente do ambiente permeável do interior capela. O espaço da nave e do presbitério, livre de elementos estruturais, é conseguido através do deslocamento da estrutura de aço *corten* que sustenta o edifício – com pilares e tirantes metálicos em diagonal – para a parte exterior da construção, distribuídos sequencialmente nas fachadas laterais maiores, e ligeiramente afastados dos panos de vidro. Os fragmentos da antiga construção adquirem, deste modo, uma aura sagrada – potencializada pela habilidade dos arquitetos em lançá-los em uma situação de alto teor dramático, abrigando simbolicamente, com suas paredes que avançam sobre a nave, o fiel. Desta maneira, o fruidor se impressiona com o confronto entre a poética do pitoresco e do sublime impressa nas superfícies dissolvidas pelo tempo da ruína e a estrutura contemporânea que a envolve. Sutilmente elevados, e recebendo o altar principal, os muros arruinados trazem aquele “[...] anseio nostálgico do passado” de que falava Huyssen, um passado que é de fato ilusão, mas irresistível aos olhos do espectador.
