Intervenções Arquitetônicas Contemporâneas em Ruínas: valorização ou destruição?

Interventions in Contemporary Architectural Ruins: valorization or destruction?

BAETA, Rodrigo Espinha (1);

NERY, Juliana Cardoso (2);

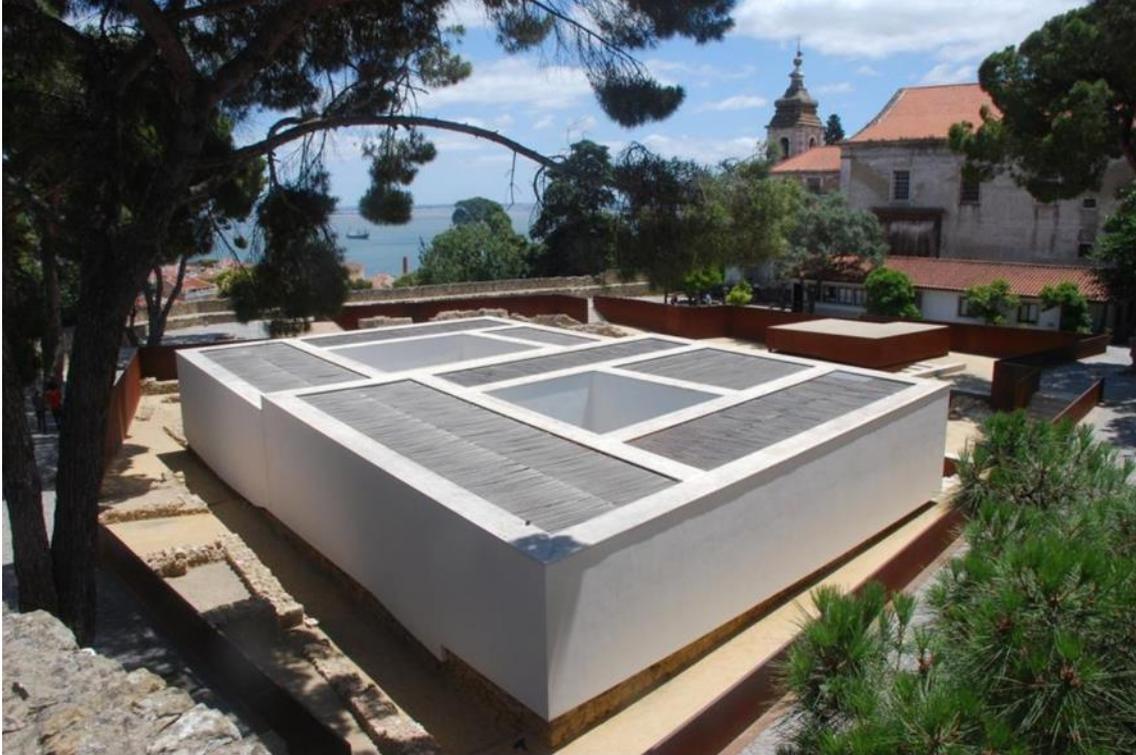
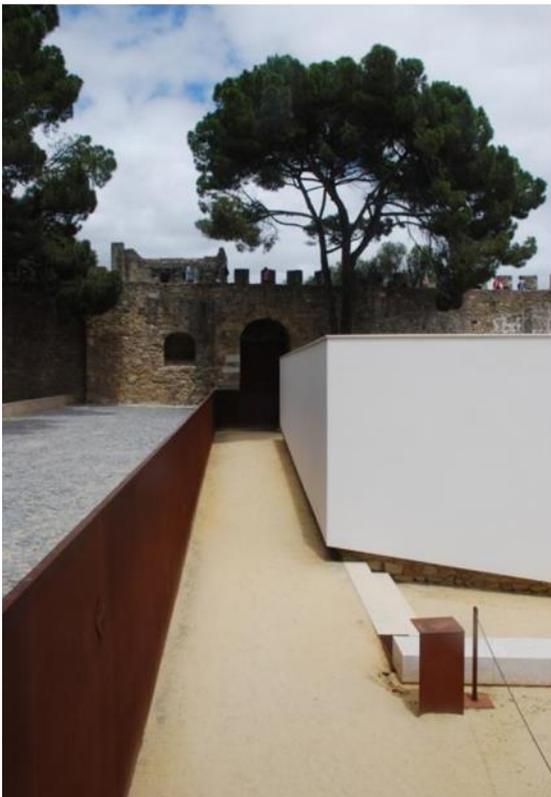
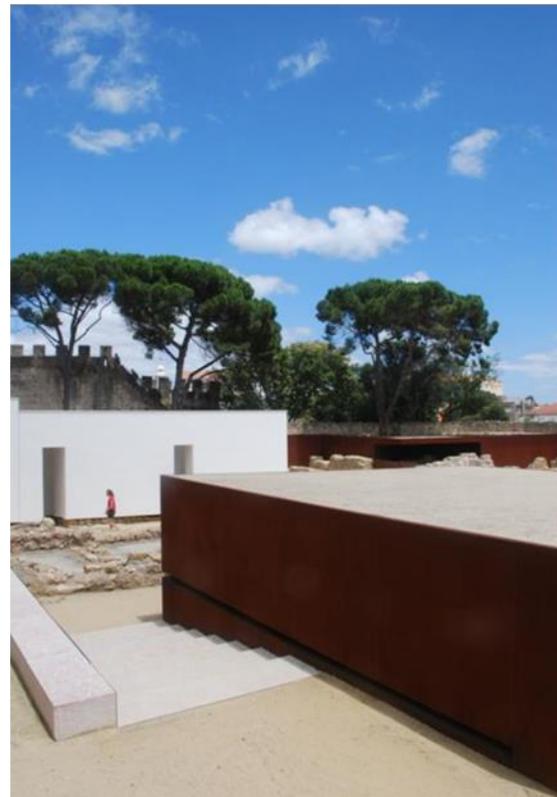
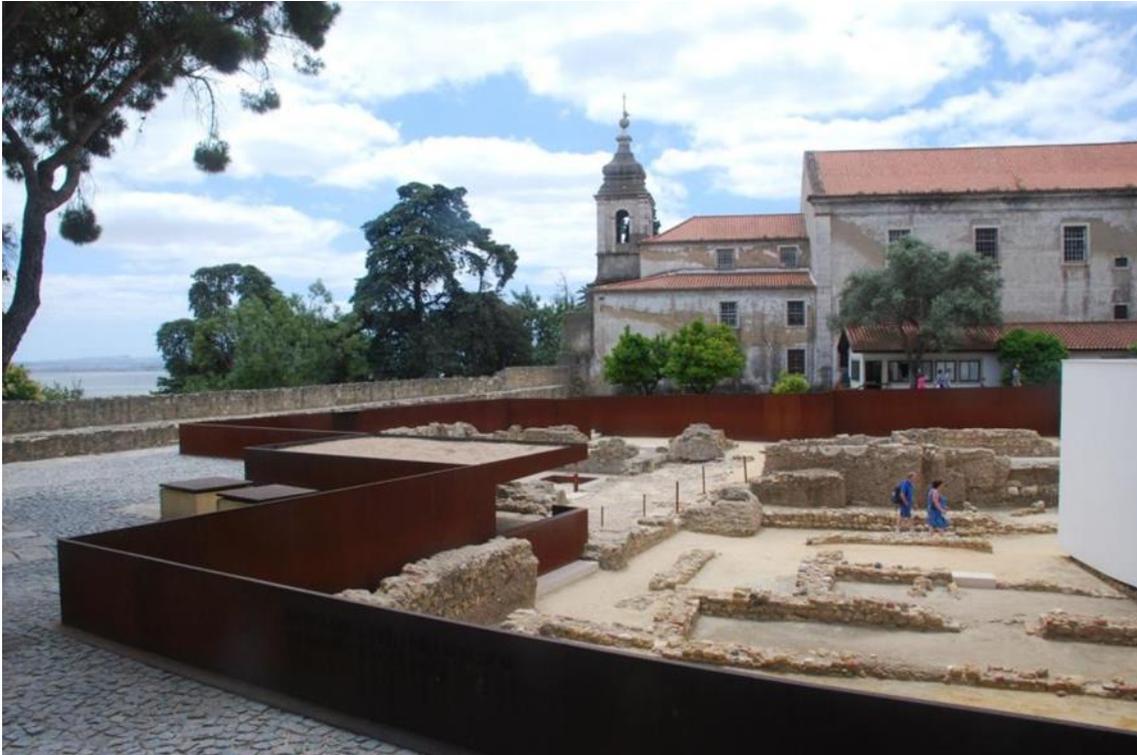
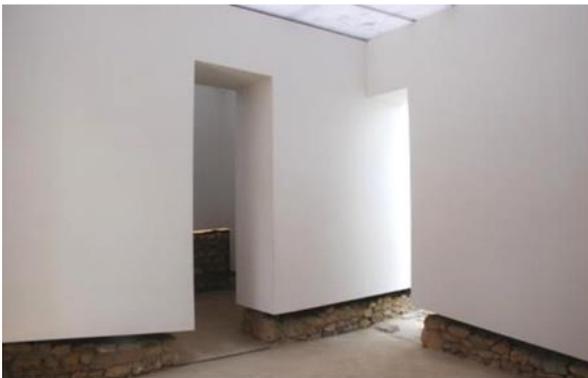
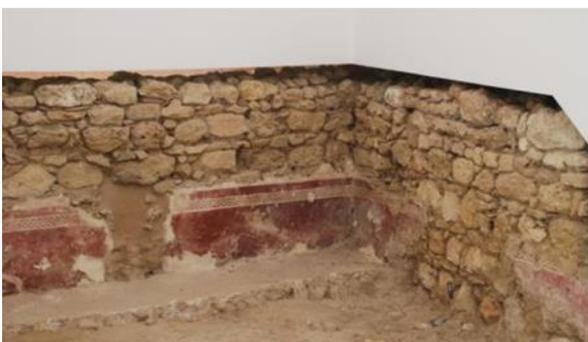
Figura 12: Área arqueológica do Castelo de São Jorge, em Lisboa.

Figura 13: Área arqueológica do Castelo de São Jorge, em Lisboa.

Uma nova arquitetura fundada na integração paisagística entre elementos de diversas categorias e tempos: as muralhas do castelo, nas faces norte e oeste; a Igreja de Santa Cruz, a sul; os inebriantes panoramas do Bairro de Alfama e do Rio Tejo, a leste; os vestígios arqueológicos a céu aberto; as paredes e volumes de aço *corten* que delimitam o sítio e protegem algumas áreas estratégicas de escavações; o grande volume branco que se sobrepõe as fundações das casas islâmicas, a noroeste.

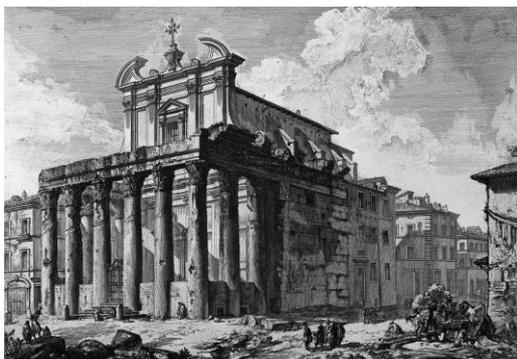
Figura 14: Vista da Igreja de San Lorenzo in Miranda e da pronao do Templo de Antonino e Faustina. Piranesi, 1749.

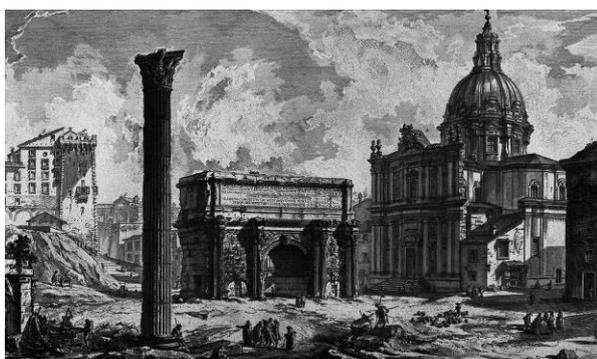
Figura 15: Arco de Settimo Severo soterrado e Igreja de Santi Luca e Martina. Gravura de Piranesi, 1749.

Contudo, a noção do caráter dramático das ruínas já seria intuída, mais de um século antes, em pleno período Barroco, no qual novas obras surgiam da ação criativa sobre edifícios arruinados comparáveis em certa medida a algumas intervenções em nossa contemporaneidade. Ainda longe da consciência do valor pitoresco e sublime dos edifícios arruinados, consciência derivada da apreensão da dissolução da forma arquitetônica degradada na atmosfera, alguns arquitetos barrocos se apropriariam de cenários arruinados para agenciarem suas teatrais e persuasivas intervenções “modernas”. Muito conhecida é a intervenção de Orazio Torriani que remodelaria a igreja de San Lorenzo in Miranda – levantada em Roma, em meio ao Fórum Republicano. A igreja, adaptação do século VII do antigo templo de Antonino e Faustina (141 d.C), seria refeita em 1601 utilizando-se da prona remanescente do templo romano como um trágico pórtico de acesso (Figura 14). Outros panoramas profundamente dramáticos, também provenientes dos vestígios do Fórum Romano, poderiam ser capturados na visão contígua entre a movimentada Igreja de Santi Luca e Martina (projetada pelo mestre Pietro da Cortona na década de 1630) e a eloquente estrutura soterrada do Arco di Settimo Severo, mais um monumento antigo a “flutuar” em meio ao vazio do Campo Vaccino – como a praça com as

ruínas do Fórum era chamada no século XVII. A imagem que expunha a oposição entre a forma íntegra e dinâmica da igreja – a projeção convexa de sua fachada, bem como a presença marcante de sua cúpula plenamente visível no espaço – e a imagem trágica da metade superior do arco do triunfo, aprisionado e soterrado por séculos de abandono, só reforçariam os mecanismos da retórica barroca impressos na área: particularmente as tensões suscitadas por este insólito confronto entre organismos de épocas distintas e com diferentes níveis de conservação (Figura 15).
