Projetos contemporâneos em ruínas: o passado compartilhado no presente

DINIZ, Luciana Nemer (1)

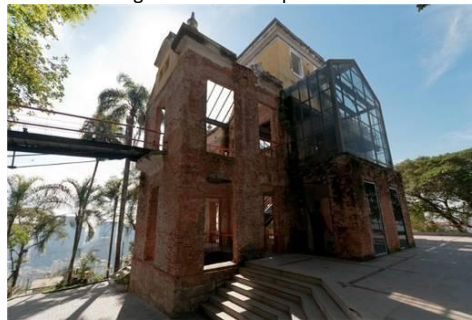
Figura 2: Edifício e passarela

O edifício, através de passarela metálica (figura 2), é ligado ao Museu da Chácara do Céu situado no terreno ao lado do qual se tornou anexo.

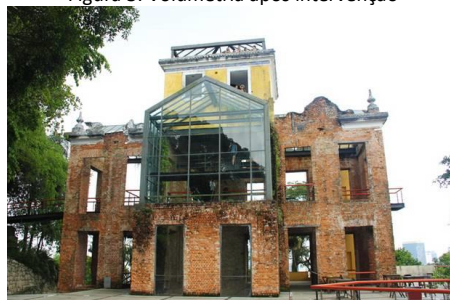
Figura 3: Volumetria após intervenção

Na edificação resultante pôde-se resgatar a antiga volumetria utilizando-se para tanto de materiais de construção e acabamento que diferem dos originais da construção destacando-a da intervenção e mantendo a visão do entorno.

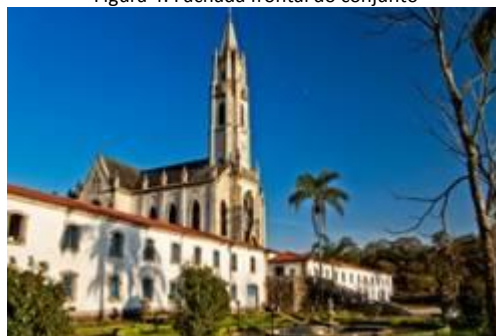
Figura 4: Fachada frontal do conjunto

O Santuário, assim como a arquitetura religiosa de mosteiros e conventos, tem como principal característica o claustro, o pátio interno, com varandas laterais e jardim central. Construção de linhas horizontais com duas alas laterais a igreja (figura 4), estas expandidas em seu comprimento no século XIX (de seis para onze janelas).

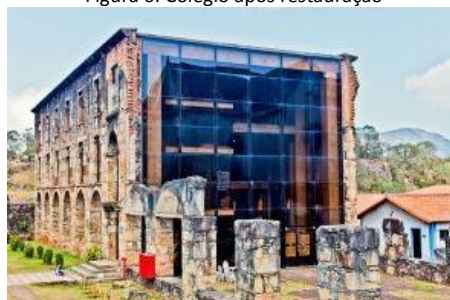
Figura 6: Colégio após restauração

A forma original do colégio não foi recomposta (figura 6), os novos elementos que justapõe e cobrem de maneira translúcida a parte arruinada do edifício consolidaram a estrutura e pelo fechamento permitiram o funcionamento do prédio.

O colégio, que teve a cobertura e parte da edificação perdida, recebeu uma nova de aço, vidro e concreto armado expondo nitidamente cada uma das partes, mantendo a forma e as marcas do incêndio nas pedras.

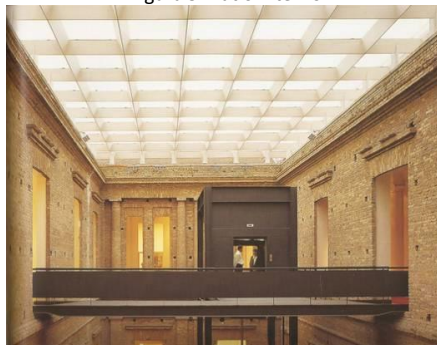
Figura 9: Pátio interno

Em um dos pátios foi instalado o elevador para proporcionar a acessibilidade, o pátio central teve o piso rebaixado para abrigar auditório para 120 pessoas e as clarabóias de estrutura metálica e vidros foram instaladas para proteger os vazios assegurando as condições necessárias para a climatização (figura9).

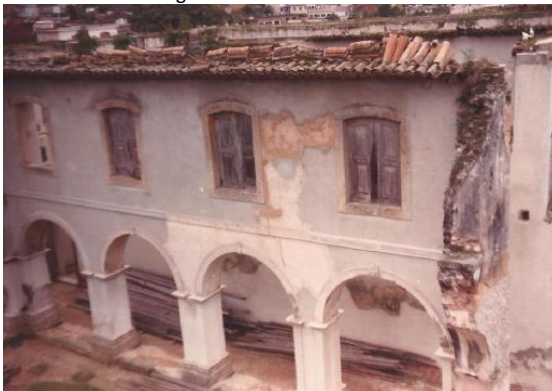
Figura 10: Primeiro claustro

A parte conventual mede 48 x 38 metros e possui dois pavimentos (12 metros) e dois claustros (figura 10).

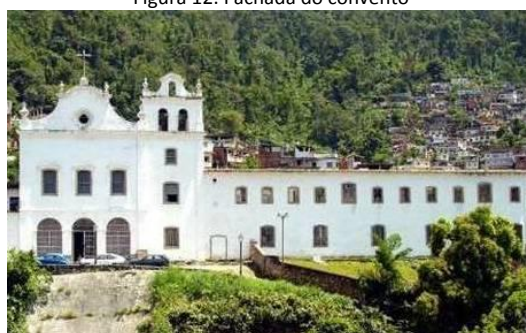
Figura 12: Fachada do convento

Na fachada do conjunto e possível observar à esquerda a igreja, na sequência a torre sineira e o convento. As janelas menores correspondiam as celas e as maiores das circulações.

Há 25 anos foi iniciado um processo de restauração, a fachada frontal teve o seu revestimento recuperado e as circulações dos claustros estavam sendo cobertas quando foram constatadas rachaduras, neste momento a cobertura é retirada e as paredes atirantadas.
