Quatro sinistros, Quatro soluções distintas de reconstrução

Four fires, four distinct rebuilding

PESSÔA, José (1)

(1) Professor Doutor, Universidade Federal Fluminense, UFF – Programa de Pós-graduação em Arquitetura e Urbanismo PPGAU, Niterói, RJ, Brasil; email: jsbpessoa@uol.com.br

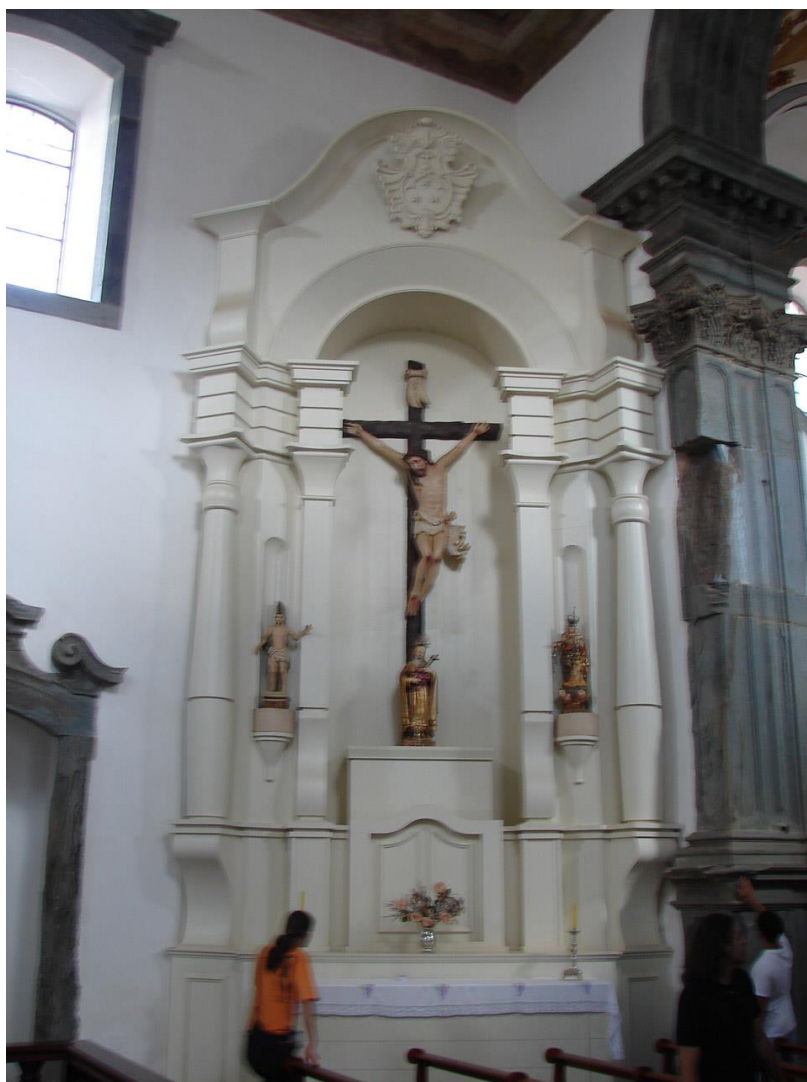
Figura 3: Novo retábulo colateral da Igreja do Carmo em Mariana

Optou-se por consolidar os elementos de pedra em tirar as marcas do incêndio. Aqui também foram refeitos os elementos de talha perdidos, sendo balaustres, púlpito, para-vento e retábulos refeitos com desenho simplificado. Tentando garantir uma alusão a espacialidade perdida, mas caracterizando fortemente como uma intervenção nova, nenhuma citação a policromia original é feita, ficando os novos retábulos com desenho simplificado e uma pintura gelo brilhante. Se por um lado, há uma enorme coerência teórica nas várias intervenções feitas na igreja, por outro, esses novos elementos destoam, aparecendo com grande fragilidade no confronto com as pedras marcadas pelo fogo.

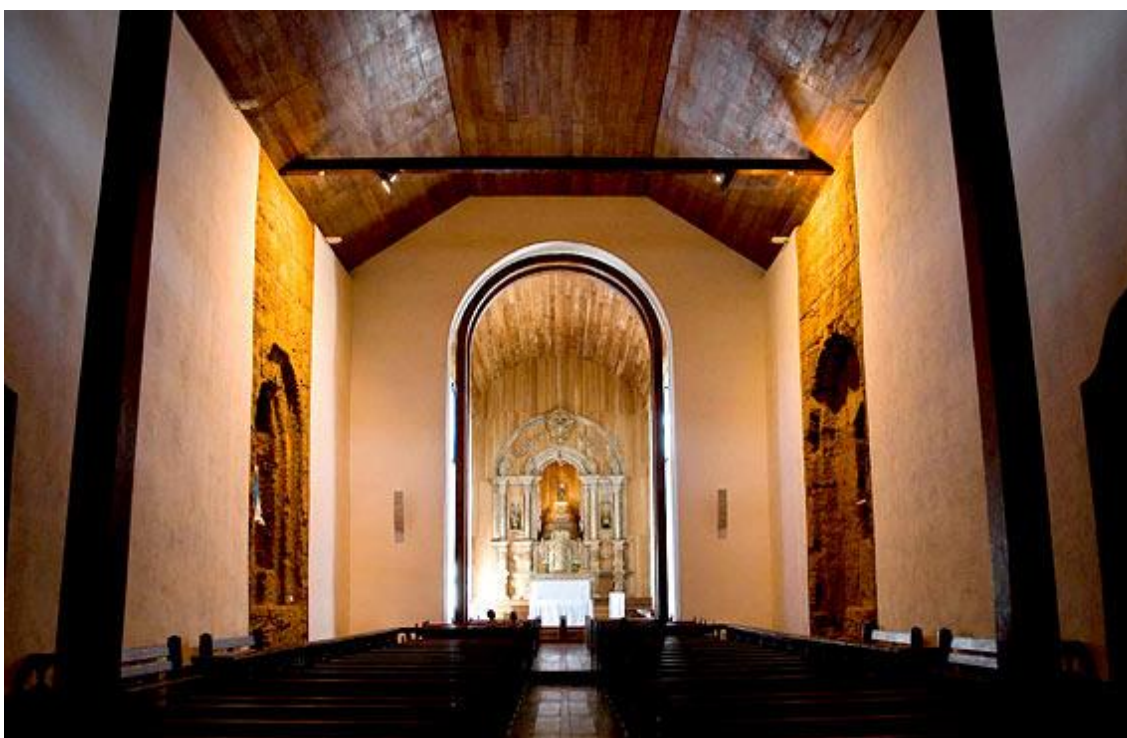
Figura 4: nave e capela mor da Igreja Matriz do Rosário, Pirenópolis.

Forros de nave e capela mor foram refeitos em madeira deixada aparente, bem como os balaustres do coro e da nave. Os pisos também foram refeitos em madeira. As paredes internas foram rebocadas e caiadas, a exceção do trecho onde restavam os nichos que recebiam os retábulos laterais. Estes não recebem reboco ficando como duas faixas a mostra da taipa de pilão do arcabouço. " Em lugar de adições ou cópias, apenas a ausência dos antigos retábulos como testemunhos do sinistro." (UNES e CAVALCANTI, 2008, p. 164).
