## Pelas cidades: Jornadas de Planejamento Municipal pela proteção da memória e do patrimônio cultural em Minas Gerais

## **Pelas cidades: Jornadas de Planejamento Municipal pela proteção da memória e do patrimônio cultural em Minas Gerais**

O presente trabalho refere-se ao processo desencadeado para a elaboração do projeto de restauro da Capela do Rosário no município de Matias Barbosa, Minas Gerais. O trabalho está vinculado ao programa Pelas Cidades: Jornadas de Planejamento Municipal, com vistas a atender às demandas voltadas para o desenvolvimento urbano e rural das cidades integrantes da Zona da Mata Mineira, com atividades que envolvem a parceria de discentes e docentes das áreas de Arquitetura e Urbanismo, Turismo, Geografia, Serviço Social e Engenharia. Neste caso, se colocam as relações com questões patrimoniais e seus conflitos dentro do planejamento e do desenvolvimento urbano e rural. Protegida em estância federal pelo Instituto do Patrimônio Histórico Artístico Nacional – IPHAN, em 1969, com concordância do arquiteto Lucio Costa, na época Diretor da Divisão de Estudos e Tombamento, a construção se dá de forma imponente na região central da cidade, sendo usada para c

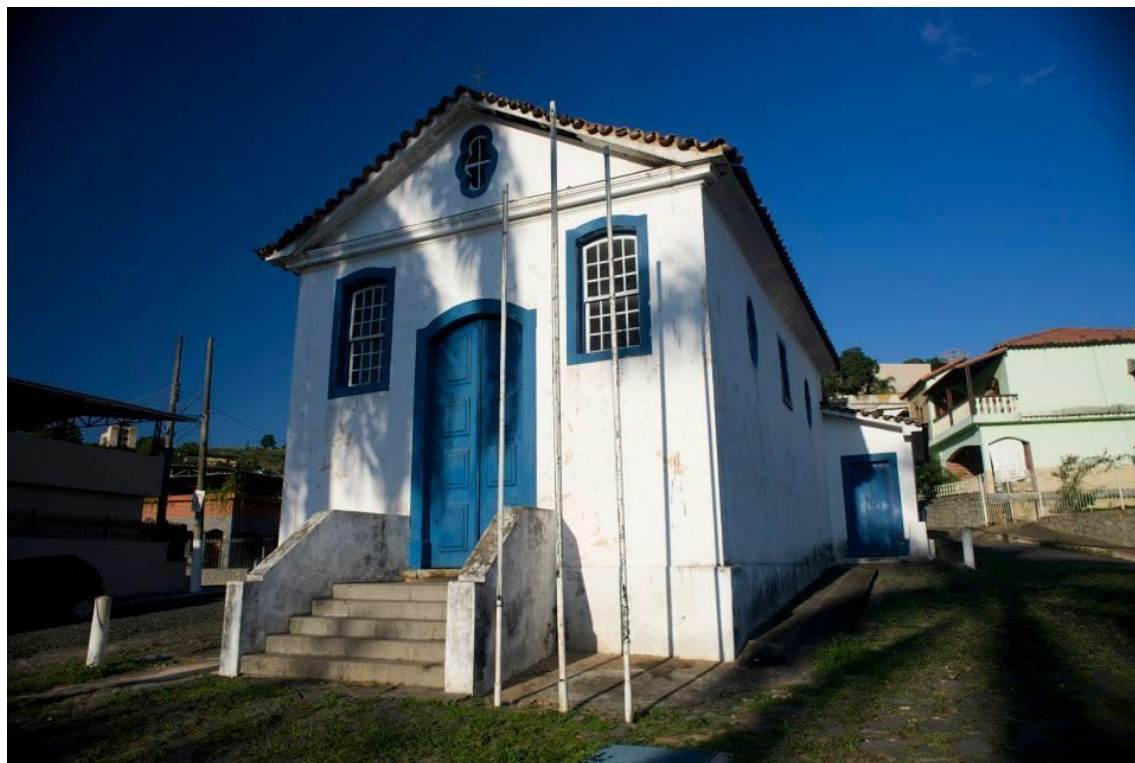
Figura 1: Aspecto geral da área de inserção da Capela, a Praça do Rosário, com o seu entorno já urbanizado. Na atualidade as novas construções interferem na ambiência do bem cultural.

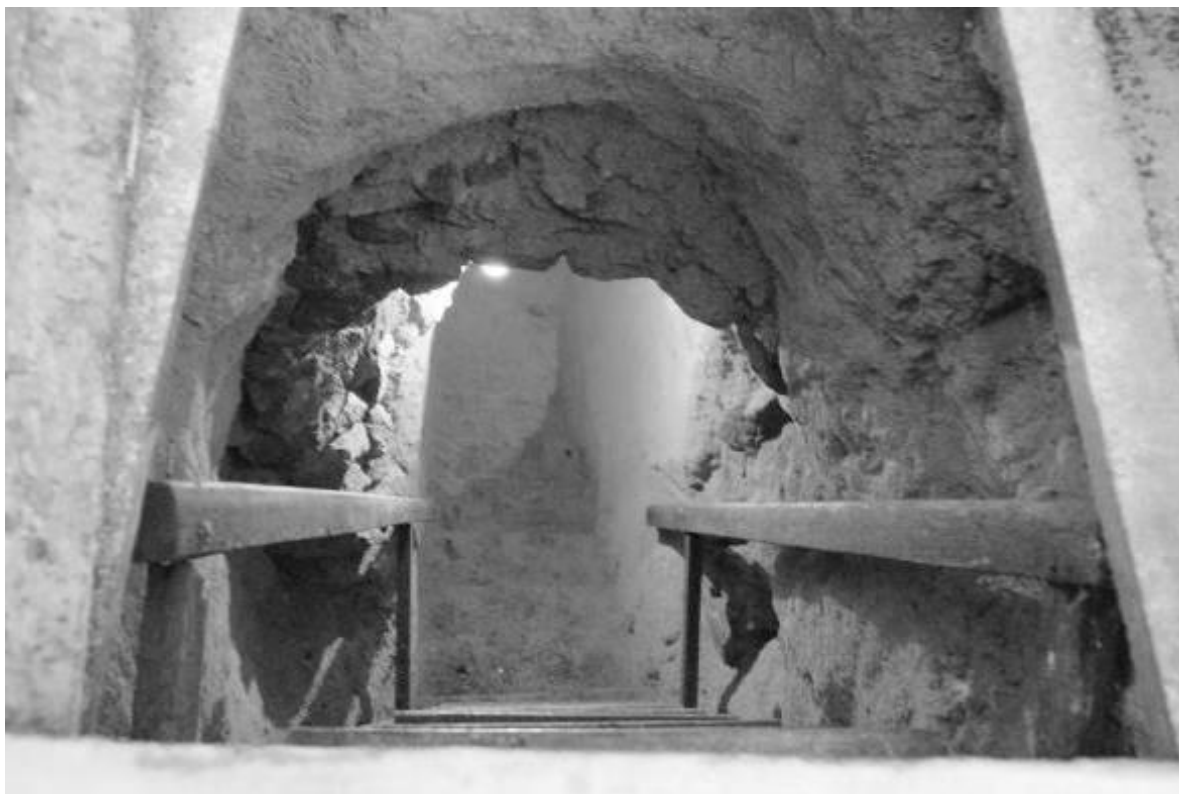
Figura 2 - Detalhe do túnel mostrando a escada em madeira. Deterioração por umidade e ataque de insetos.

A Capela do Rosário foi construída em 1709, por Matias Barbosa da Silva e consiste em edificação em bloco único, com cobertura em duas águas. O partido apresenta apenas um altar com simplicidade e sacristias laterais para a invocação de um santo apenas, inicialmente Nossa Senhora da Conceição, posteriormente alterada para Nossa Senhora do Rosário. Esta característica estava presente na formação das primeiras povoações, de acordo com os estudos da arquitetura religiosa setecentista mineira, desenvolvidos por Sylvio de Vasconcellos, e pelos estudos acerca da evolução dos partidos da arquitetura religiosa brasileira de Lucio Costa. A singela capela apresenta ainda fundações em pedra, paredes em taipa e sacristias laterais em alvenaria, além dos túneis abaixo do assoalho que ligam a nave a um ponto em uma das ruas de seu entorno.

Para se conhecer as origens desses túneis e os motivos de sua construção, foi constatada a necessidade de um levantamento mais detalhado por um especialista na área arqueológica, visto que as informações obtidas sobre sua formação apresentam diferentes versões contadas pelos moradores.

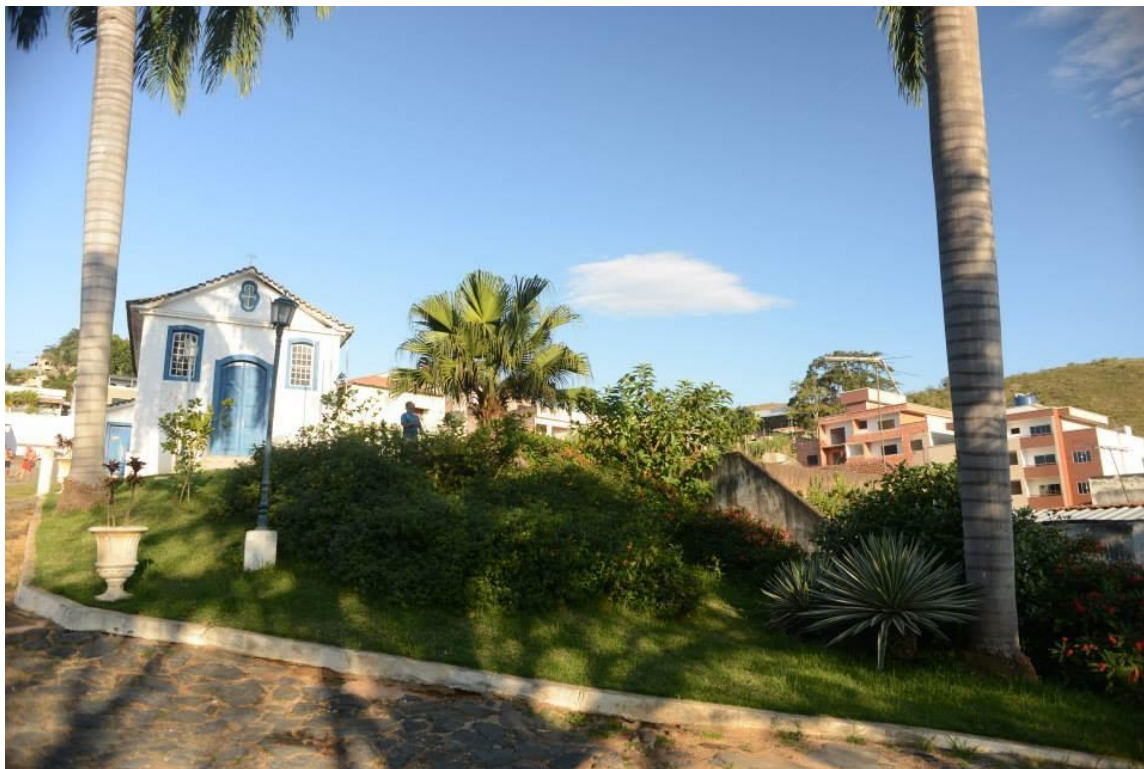
Figura 3: O edifício como referencial modesto urbano.

Com relação ao desenvolvimento do projeto, iniciou-se através de levantamentos do estado de conservação em função dos danos provocados não somente pelo tempo, mas, talvez principalmente, pelas intervenções errôneas feitas no edifício, desrespeitando importantes valores estéticos e a memória arquitetônica que registra um importante período da história de Minas Gerais. Além disso, foram utilizados relatos de pedidos anteriores de recursos para a restauração, fato que evidenciou as alterações implementadas sobre o bem cultural, seja em ações drásticas, como a retirada do sino do adro lateral, seja pela substituição de materiais. No que diz respeito a um ponto importante e agravante ao levantamento do estado de conservação, ressalta os túneis escavados na terra sob o assoalho da Capela que colocam em risco a sua estabilidade. Neste caso, a primeira medida adotada diz respeito a um estudo arqueológico e de mecânica dos solos para a reversão desta condição de riscos à estabilidade. Estes estudos também devem privilegiar o adro da igreja, na lateral onde eram feitos sepultamentos, e a averiguação do local de implantação das traves de madeira que sustentavam o sino.
